# Besiktningsprotokoll

Anticimex Försäkringsbesiktning i samarbete med Fastighetsbyrån

| Fastighetsadress:<br>Vallda Parkväg 85 | |

| Besiktningsdatum:<br>2025-04-15 | Protokollnummer:<br>68952893 |

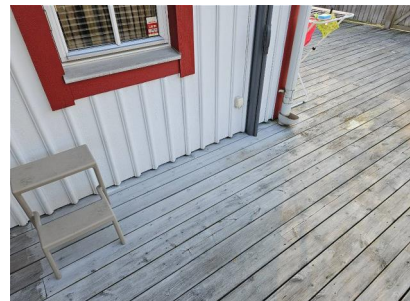
Delar av sockeln är obesiktad då altanen döljer den bakomliggande konstruktionen.

Inget att notera på synlig sockel.

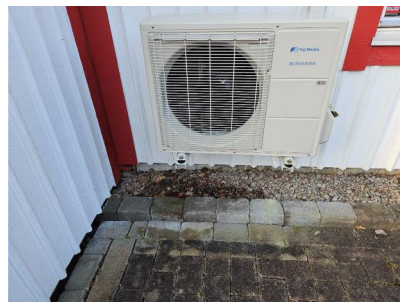
Kondensvatten från luftvärmepumpens utedel leds inte bort från husgrunden.

Avledning eller uppsamling av kondensvatten rekommenderas.

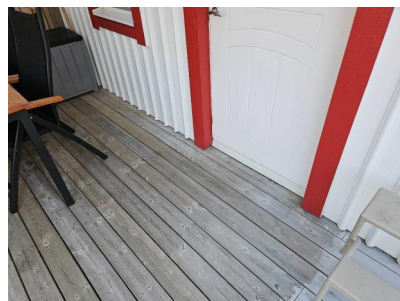
Fasadpanel är avslutad nära tralldäck.

Vid nästa ommålning bör närmsta trallbräda demonteras för att även kunna måla ändträ på panelen.

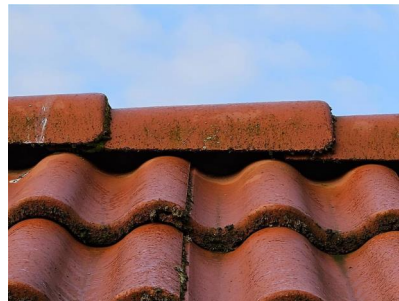
Nockband saknas.  
Montage av nockband rekommenderas.

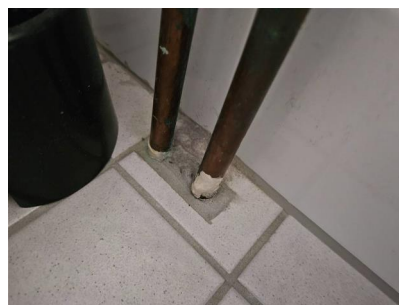
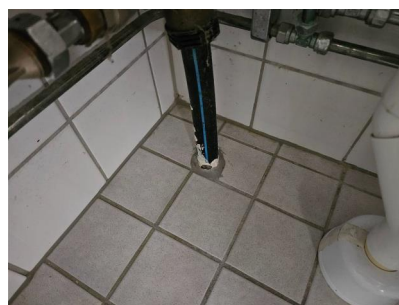
Rör genomföring finns i golv.

Rör genomföringar i golvet medför en ökad risk för att vatten tränger ner i omkringliggande konstruktioner och orsakar fukskador. Vid uppbyggnaden av utrymmet var detta tillåtet och utförandet anses därför vara fackmässigt utfört. I dagens branschregler är detta inte längre tillåtet.

Normala fuktvärden indikerades mot klinker/kakel.

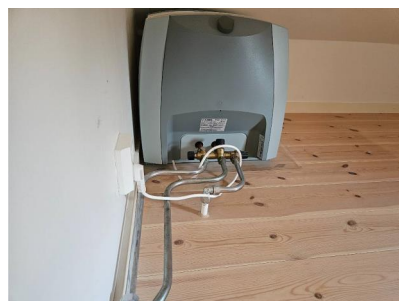
Varmvattenberedaren är olämpligt placerad.

När varmvattenberedaren finns i ett utrymme utan tätskikt ökar risken för fuktrelaterade skador i omkringliggande konstruktioner vid ett läckage.
