# Besiktningsprotokoll

Anticimex Försäkringsbesiktning i samarbete med Fastighetsbyrån

| Fastighetsadress:<br>Bergdalsvägen 6 | |

| Besiktningsdatum:<br>2025-04-16 | Protokollnummer:<br>68918406 |

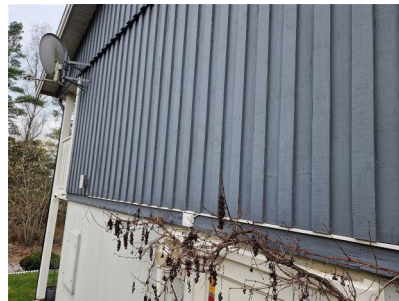
Fasadbeklädnaden har mindre rötskador, främst gavel mot sydöst.

Mindre rötskador finns i fasadpanelen. Dessa bedöms dock inte ha lett till bakomliggande skador.

För att undvika följskador kan rötskadad träpanel bytas ut.

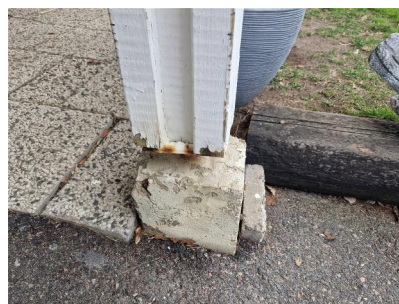
Mindre rötskador förekommer i botten av balkongens stolpar. Färgsläpp och torrsprickor finns generellt. Vissa betongplintar har sprickor och släpp.

Rötskador i balkongens stolpar är ett tecken på bristande fuktskydd och hög fuktpåverkan.

Vi rekommenderar underhåll och kontroll av balkongens stolpar.

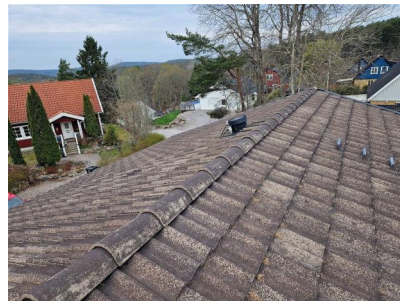
Tak besiktigat från takstege.

Yttertaket är 40 år.

Sprucken takpanna finns vid takstege som behöver bytas ut.

Takpannor, plåtdetaljer och underlagspapp har enligt vår bedömning en begränsad livslängd. Eftersom husets taktäckning är äldre har det ett minskat motstånd mot vatteninträngning. Detta i sin tur kan leda till fuktskador på träläkt och vidare ner i underliggande konstruktioner.

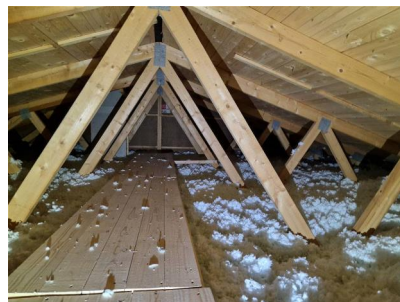
Vid kontroll av vinden uppmättes fuktvärden under kritisk fuktnivå för mikrobiell tillväxt.

Fuktkvoten i underlagstak/takbjälkar uppmättes till 11%.

Gränsen för mikrobiell tillväxt föreligger vid 17%.

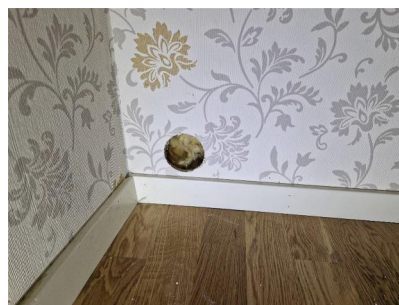
Vid kontroll av väggkonstruktionen i souterrängplanet uppmättes fuktvärden under kritisk fuktnivå.

Souterrängplanets ytterväggar består av betong och en bärande stomme av ingjutna träreglar. Betongelementen sammanfogas med fogmassa. Dessa väggar är ur fuktsynpunkt en känslig konstruktion, eftersom fukt kan tränga in genom den tunna betongen som ofta saknar utvändigt fuktskydd samt in genom otäta blockskarvar. Flytande golvkonstruktion och eventuella väggsyllar riskerar att drabbas av fuktskador på grund av naturlig fuktpåverkan om fuktskyddet är bristfälligt utfört alternativt saknas.

Kontroll av konstruktion:  
Via provhål 75mm uppmättes fuktkvoten till 11% i väggregel.  
Gränsen för mikrobiell tillväxt föreligger vid 17%.

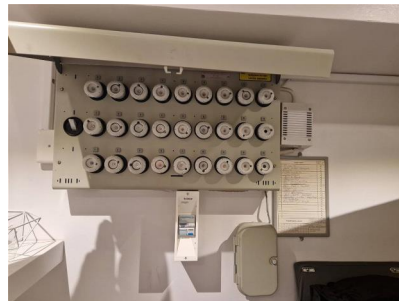
Jordfelsbrytare finns installerad vid el-centralen.

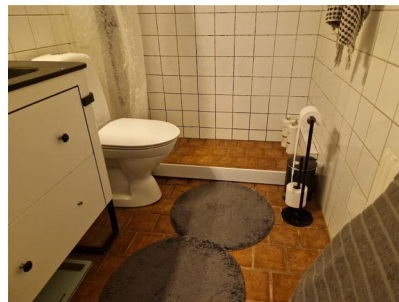
Golvbrunnen är inte utbytt i samband med renovering och är placerad för nära vägg.

Risk finns att det nya tätskiktet inte har kunnat anslutas till golvbrunnen på ett riktigt sätt, vilket kan leda till fuktskador i omkringliggande konstruktioner.

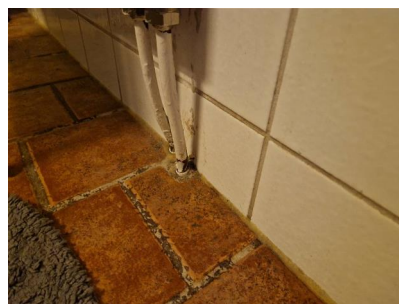
Rör genomföring finns för nära vägg/ golv.

Det finns risk att tätskiktet inte har kunnat anslutas på ett rätt sätt, vilket kan leda till fuktskador.

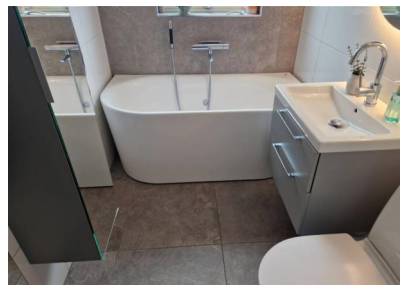
Normala fuktvärden indikerades mot klinker/kakel.

En viss fukt tränger alltid in bakom kakel/klinker via fogarna, detta är helt normalt och innebär inte att tätskiktet/ våtrumsisoleringen under kaklet/klinkern är bristfälligt eller ur funktion.
