# Besiktningsprotokoll

Anticimex Försäkringsbesiktning i samarbete med Fastighetsbyrån

| Fastighetsadress:<br>Lilldal 414 | |

| Besiktningsdatum:<br>2025-04-16 | Protokollnummer:<br>68957525 |

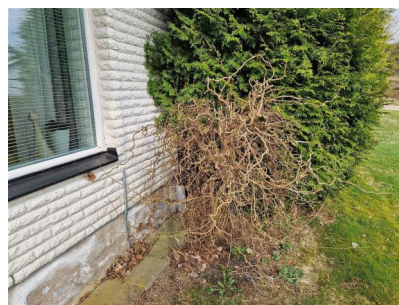
Växter finns i anslutning till grundmurar/fasader.

Bristerna medför ökad risk för att fukt kan stanna kvar i väggarna/grundmurarna, vilket kan resultera i fuktrelaterade skador. Växternas rötter kan även skada grundmuren och sätta dräneringsledningen ur funktion.

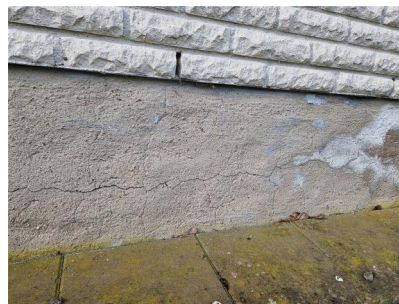
Sprickor förekommer i grundmurarna.

Risk för frys-/fuktrelaterade skador på grund av sämre vattenavvisande förmåga.

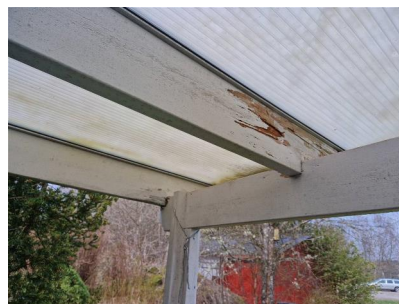
- Takbjälkar är rötskadade och ovanliggande kanalplasttak är lokalt otät.
- Altanräcke är i behov av målning.

Kontakt rekommenderas med fackman för vidare bedömning och åtgärd/byte.

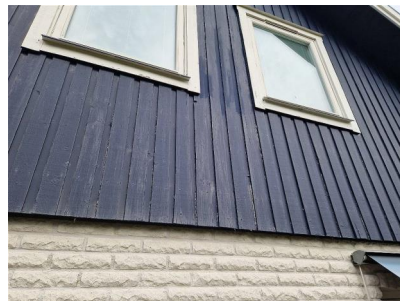
Fasadpanel, foder och vindskivor är lokalt i behov av målning/underhåll.

Risk för fuktrelaterade skador på grund av sämre vattenavvisande förmåga.

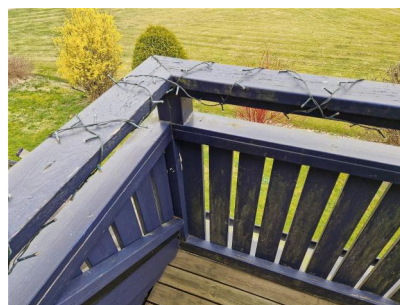
Balkongräcke är i behov av målning.

Risk för fuktrelaterade skador på grund av sämre vattenavvisande förmåga.

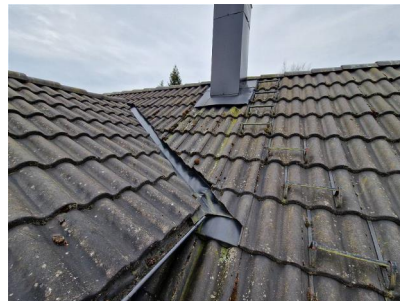
Mindre mosspåväxt finns på takpannorna.

Taket har av säkerhetsskäl besiktigats från mark och takstege.

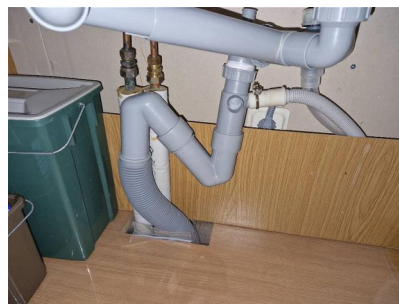
- Heltäckande fuktskydd finns inte i diskbänkskåp.
- Avloppsslangen från diskmaskinen är inte avlastningsförankrad i underkant av diskbänk.

Vid fuktindikering som utfördes i utrymmet noterades inga förhöjda fuktindikationer.

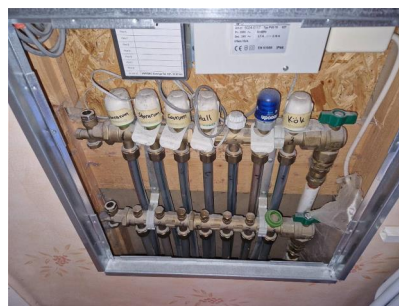
Golvvärmecentral är placerad i vägg, utan fuktskydd.

Risk att vatten/fukt på grund av läckage inte upptäcks och tränger ner i omkringliggande konstruktioner med fuktrelaterade skador som följd. Vid uppbyggnaden var detta tillåtet och utförandet anses därför vara fackmässigt utfört. I dagens branschregler är detta ett avsteg.

Utrymmet kan med fördel kompletteras med ett fuktlarm.

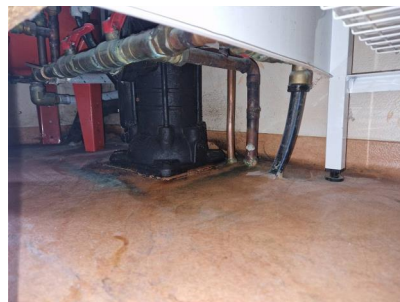
- Rör genomföringar finns i golvet, under värmepump och tvättbänk.
- Golvfallet är bristfälligt utfört med bakfall.

Bristerna medför ökad risk för att vatten kan tränga ner i omkringliggande konstruktioner med fuktrelaterade skador som följd. Bristfälligt golvfall kan medföra att vatten blir stående i lågpunkter.

Vid fuktindikering som utfördes i utrymmet noterades inga avvikelser.

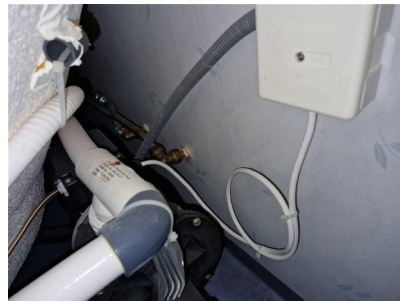
- Genomföringar finns i väggen bakom badkar.
- Rör genomföringar till radiator finns i golvet.

Bristerna medför ökad risk för att vatten kan tränga ner i omkringliggande konstruktioner med fuktrelaterade skador som följd.

Vid fuktindikering som utfördes i utrymmet noterades inga förhöjda fuktindikationer.

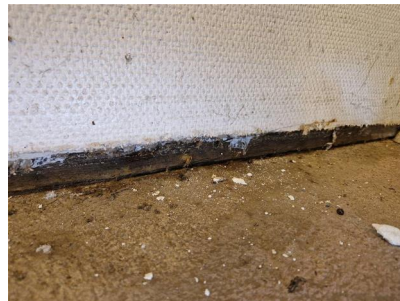
- Kontroll av väggkonstruktion utfördes genom okulär kontroll av och fuktkvotsmätning i nederkant av väggar/syllar. Vid kontroll av väggsyllar uppmättes fuktvärden över kritisk fuktnivå för mikrobiell tillväxt.
- Golvbrunnen är av gjutjärnstyp och är rostangripen.

Grundläggningen består av en betongplatta på mark utan underliggande isolering och med väggkonstruktioner av trä vilandes mot betongplatta. Denna konstruktion får ofta skador på grund av naturlig fuktvandring. Fuktkvoten uppmättes till > 28 %. Risk för mikrobiell tillväxt föreligger om den relativa fuktigheten i den omgivande luften är över 75 %, vilket i furuvirke motsvarar en fuktkvot på 17 %.

En fördjupad undersökning rekommenderas för att konstatera orsak och omfattning samt för åtgärdsförslag.

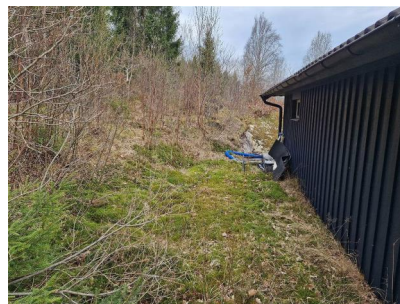
- Marken lutar mot byggnaden och markytan närmast byggnaden är fuktig.
- Garageportar och fasadpanel är lokalt i behov av målning. Del av fasadpanel avslutas nära mark.
- Taket har av säkerhetsskäl besiktigats från mark, utan anmärkning.

Risk för ökad fuktbelastningen mot grundläggningen vilket kan resultera i fuktrelaterade skador. Målningsbehov medför risk för fuktrelaterade skador på grund av sämre vattenavvisande förmåga.
