**Fastighetsuppgifter**

Rävmåla 1:56

Kyrkogatan 7

## Bilaga 1 för kontroll av valda konstruktioner

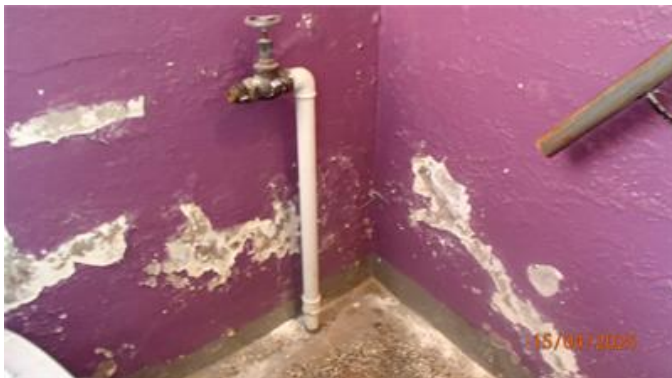
Höga fuktnivåer har uppmätts på de nedre delarna av källarväggarna, vilket indikerar att källarens externa fuktskyddssystem – såsom dagvattensystem, dräneringssystem och fuktskydd på utsidan av källarytterväggarna – inte längre fungerar tillfredsställande. Detta utgör dock inget problem så länge organiska material inte tillåts komma i kontakt med ytterväggarna eller betonggolvet. För att minska fuktinträngning kan man se till att hålla värmen på i källaren och garantera god ventilation. Det kan även vara fördelaktigt att installera en fuktstyrd fläkt.

Fuktgenomslag på källarvägg.

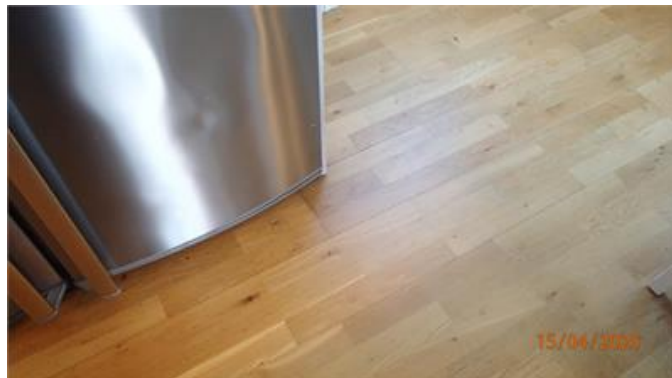
| Besiktningsresultat | | | | | |
|---|---|---|---|---|---|
| Matplats | | X | | | Golvet har fuktskada från tidigare läckage från kylskåpet. Fuktindikering utfördes utan anmärkning. |

Skada på golv framför kylskåpet (tidigare läckage från kylskåpet)

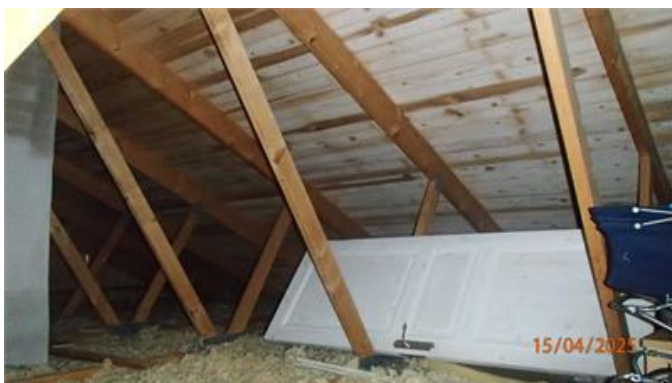
| Besiktningsresultat | | | | | |
|---|---|---|---|---|---|
| Vind | | | X | | Mikrobiell påväxt förekommer på underlagstakets undersida, vilket bör kontrolleras regelbundet och åtgärdas i erforderlig omfattning om så anses nödvändigt. |

Bild på vinden ( mikrobiell växts förekommer i större omfattning )

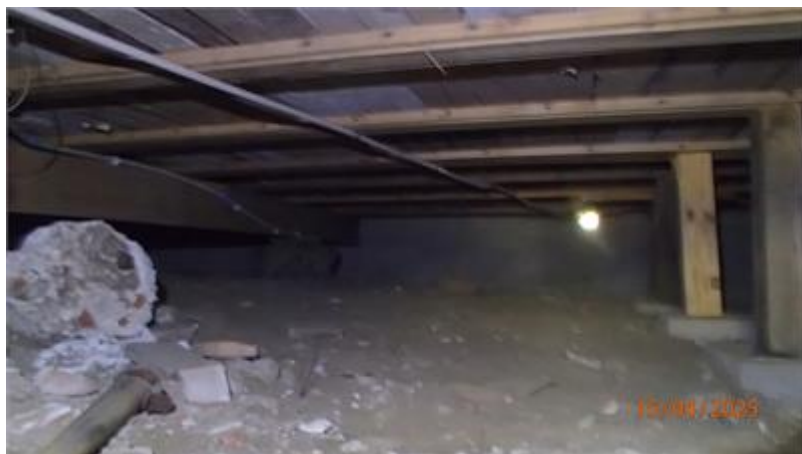
Vid kontroll av konstruktionen i krypgrunden uppmättes fuktvärden under kritisk fuktnivå för mikrobiell tillväxt, dock noterades mindre mikrobiell påväxt på undersidan av trossbotten. Detta tyder på att under höst och vår när fuktigheten i utomhus luften är på sin högsta händer en kondensering i krypgrunden på grund av temperaturskillnaden inne i grunden och ute.

Fuktkvoten mättes till 12%

Det kritiska gränsvärdet för mikrobiell tillväxt brukar anges till ca 15-17% fuktkvot (FK).

Jag rekommenderar att man på sikt gör en fast installation av en krypgrundsavfuktare som kommer att stabilisera fukt och temperatur i grunden och därmed minska risken för mikrobiell växt.
