Besiktningssprotokoll

Anticimex Försäkringsbesiktning i samarbete med Fastighetsbyrån

| Fastighetsbeteckning: Knaggen 11 | |
| Fastighetsadress: Bergsgårdsvägen 16 | |

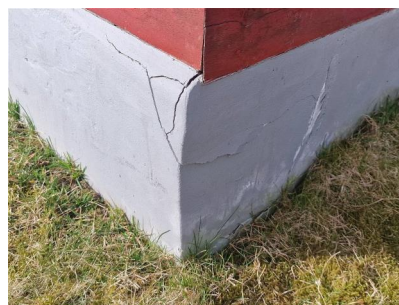
Utvändigt / Sockel

Sprickor finns i sockel.

Dessa bedöms inte ha lett till bakomliggande skador.

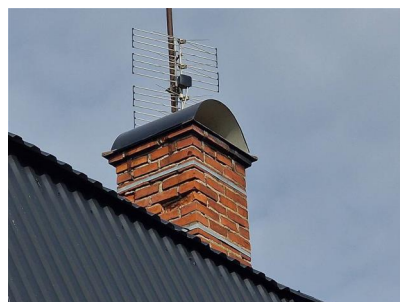
⚠ Skorsten har tegelstenar som är frostskadade. Detta kan förvärras.

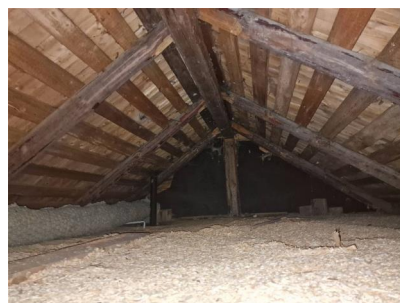
Utvändigt / Vind

✓ Vid kontroll av vinden uppmättes fuktvärden under kritisk fuktnivå för mikrobiell tillväxt och en normal lukt upplevdes. Fuktkvoten i underlagstak/takbjälkar uppmättes vid besiktningstillfället till ca 9 %. Detta värde varierar dock under året beroende på årstid och utomhusklimat. Risk för mikrobiell tillväxt föreligger om den relativa fuktigheten (RF) i den omgivande luften är över 75% vilket i furuvirke motsvarar en fuktkvot (FK) på 17%.

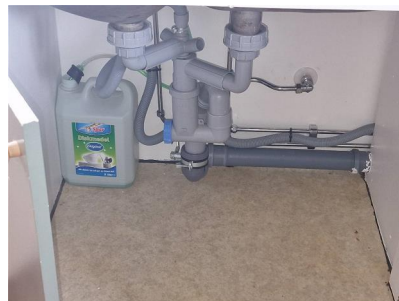
Entréplan / Kök

Fuktskydd saknas i diskbänksskåp.

Utan fuktskydd är det svårt att upptäcka läckage från rörledningar. Vatten kan då tränga in i omkringliggande konstruktioner och orsaka fuktskador.

För att upptäcka eventuella läckage, installera ett fuktskydd.

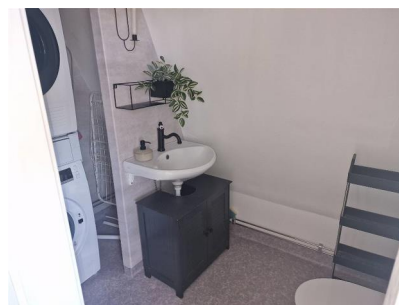
Övre plan / Tvättstuga/Wc

Plastmatta på golv
Inget att notera
Fuktindikering i utrymmet gav inga förhöjda fuktindikationer.

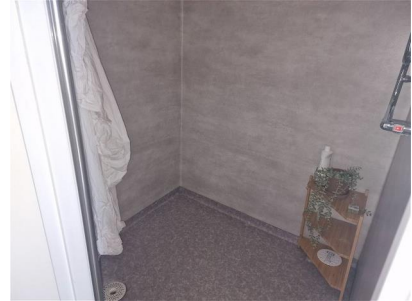
Övre plan / Dusch

Plastmatta på golv
Inget att notera
Fuktindikering i utrymmet gav inga förhöjda fuktindikationer.
