Gungstolen 69

Porsvägen 184

| Uppdragsnummer | C15973 |
| Besiktningsdatum | 2025-04-15 |

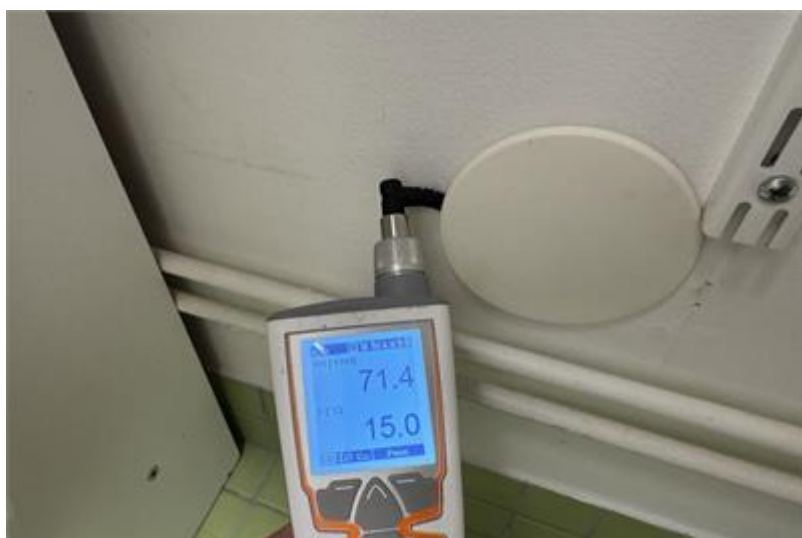
| Konstruktionsuppbyggnad | Gips, träreglar, isolering mellan reglar, betong. Golv: Parkett, lumppapp, mindre cellplast, plastfolie, betong. |

Fuktstatus togs av de utreglade väggarna via provhål och följande fuktvärden uppmättes.  
Utreglade väggar: FK uppmättes till ca 15 %.  
RF i isolering uppmättes till ca 71%.

FK i väggsyll uppmättes till ca 10%.  
Nedre syll ej synlig och kräver ett större ingrepp i väggen.

Det kritiska gränsvärdet för mikrobiell tillväxt brukar anges till ca 15-17% fuktkvot (FK) eller ca 70-75% i relativ luftfuktighet (RF).

Notera att stickprovsmässig undersökning är utförd samt att mätvärden normalt sett kan variera över årstiderna. För att säkert fastställa konstruktionens kondition och fuktstatus måste en mer omfattande undersökning utföras.
