# Besiktningsprotokoll

Anticimex Försäkringsbesiktning i samarbete med Fastighetsbyrån

| Fastighetsadress:<br>Spovgatan 8 | |

| Besiktningsdatum:<br>2025-04-16 | Protokollnummer:<br>68957877 |

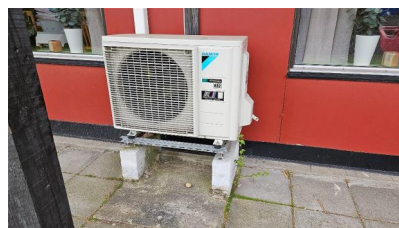
Kondensvatten från luftvärmepumpens utedel leds inte bort från husgrunden.

Detta medför ökad risk för att vatten tränger in i anslutande konstruktioner, vilket i sin tur kan leda till fuktrelaterade skador. Observera att besiktning av byggnadens värmesystem eller värmepumpen inte har ingått i uppdraget.

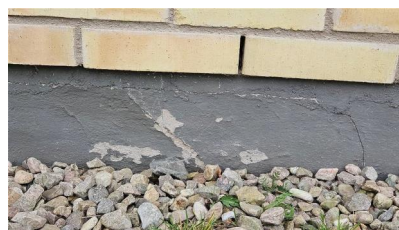
Det förekommer sprickor/putssläpp i sockeln. Detta bedöms inte ha orsakat några bakomliggande skador.

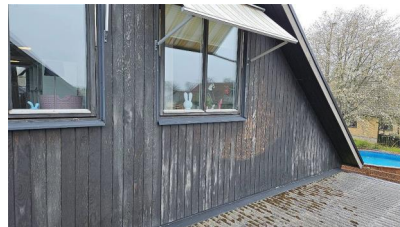
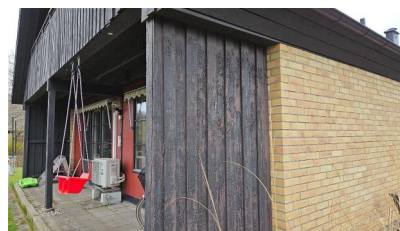
Fasadpanelen är i behov av målning/underhåll.

Fasadbeklädnad och träkonstruktioner där målningsbehov finns riskerar att få fukt- och rötskador på grund av sämre vattenavvisande förmåga. För att öka livslängden på fasadbeklädnaden rekommenderas målning och underhåll.

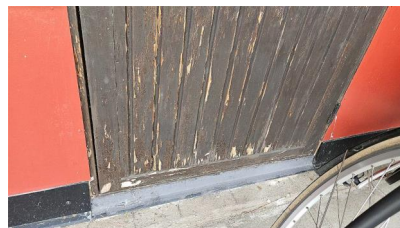
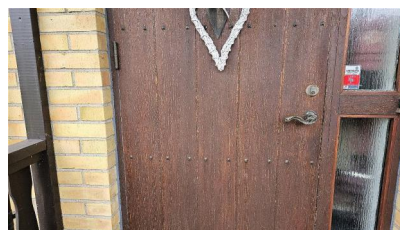
Dörrar är i behov av målning/underhåll.

Dörrar där målningsbehov finns riskerar att få fukt- och rötskador på grund av sämre vattenavvisande förmåga.

För att öka livslängden på dörr rekommenderas målning och underhåll.

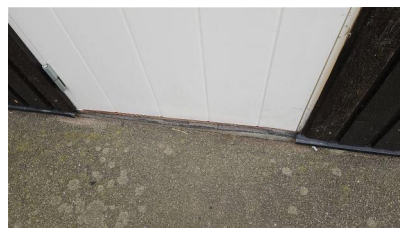
Tröskelbleck finns ej under garagedörr.

Avsaknad av tröskelbleck medför att det finns risk för att vatten kan rinna in och orsaka fuktskador på tröskel och/eller i kringliggande vägg och bjälklag.

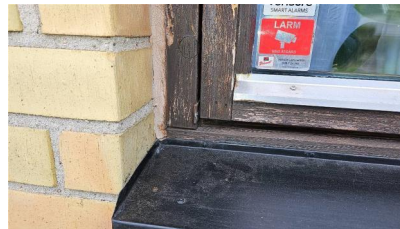
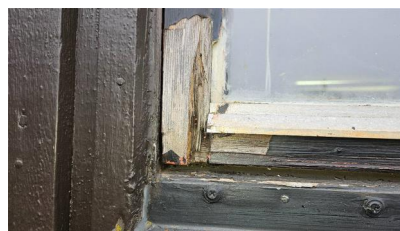
Fönster är i behov av målning/underhåll och det noterades att ena garagefönstret har rötskador.

Fönsterbågar och fönsterkarmar där målningsbehov finns riskerar att få fukt- och rötskador på grund av sämre vattenavvisande förmåga.

För att öka livslängden på fönster rekommenderas målning och underhåll. Rekommenderas även att rötskadat fönster byts ut, vid osäkerhet kontakta fackman.

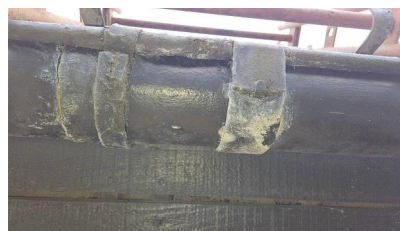
Finns tecken på droppläckage i skarvar på hängrännorna.

Detta är inget ovanligt då hängrännorna med åldern blir sämre och otätheter bildas.

Rekommenderas att man ser över skarvarna och tätar vid behov.

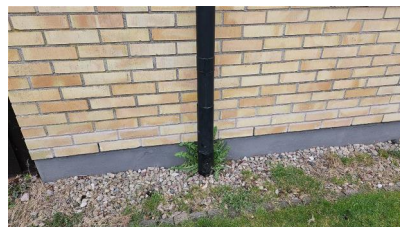
Lövsilar finns inte.

När det saknas lövsilar så finns det risk att det blir stopp i dagvattenledningen. För att hindra stopp i dagvattenledningar rekommenderas komplettering av lövsilar.

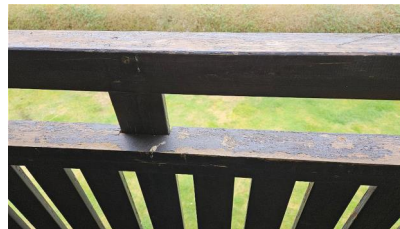
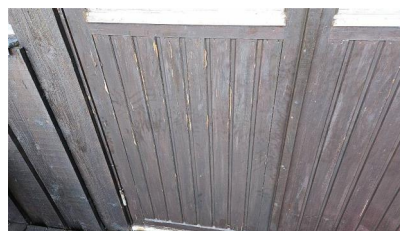
Balkongen och dess träkonstruktioner och dörr har färgsläpp och torrspäckor.

Balkongräcke och träkonstruktioner där målningsbehov finns riskerar att få fukt- och rötskador på grund av sämre vattenavvisande förmåga.

För att öka livslängden på balkongen rekommenderas målning och underhåll.

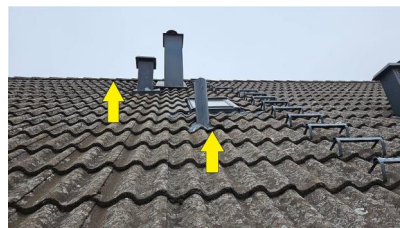
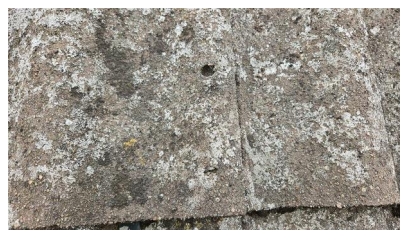
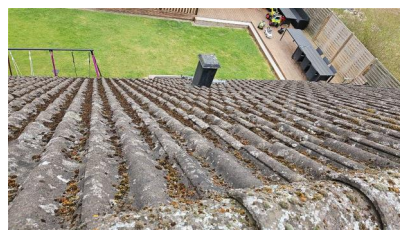
Yttertaket på huset besiktigades från takstege samt från marknivå och följande noteringar gjordes:

- Taket är äldre och det noterades att takpannorna börjat vittra
- Otätheter finns mellan plåtdetaljer och takpannor.
- Nocktätning finns ej undernockpannorna.
- Mossa finns på taket. Rekommenderas att mossan tas bort för att minska fuktbelastningen på taket samt för en bättre vattenavrinning.

Takpannor, plåtdetaljer och underlagspapp har enligt vår bedömning en begränsad livslängd. Eftersom husets taktäckning är äldre samt pga. ovanstående noteringar har det ett minskat motstånd mot vatteninträngning. Detta i sin tur kan leda till fuktskador på träläkt och vidare ner i underliggande konstruktioner.

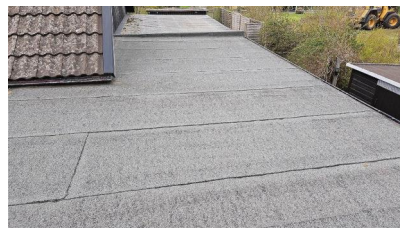
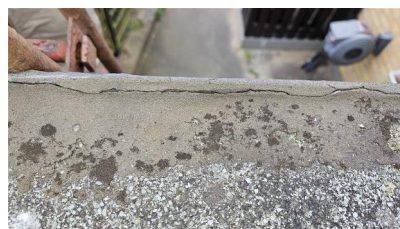
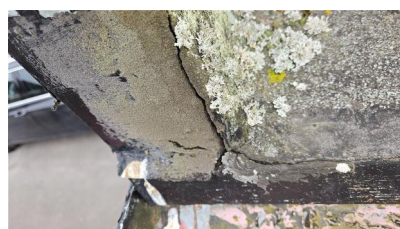
Garagetaket besiktigades från taknivå och det noterades att taket är äldre och otätheter förekommer. Det har förekommit inläckage genom åren, se notering för invändigt garage.

Detta innebär att det är dags för en renovering av taket. Rekommenderas att fackman kontaktas för att hjälpa er med en takrenovering och i samband med detta kontrollerar omkringliggande konstruktioner för eventuella följdskador.

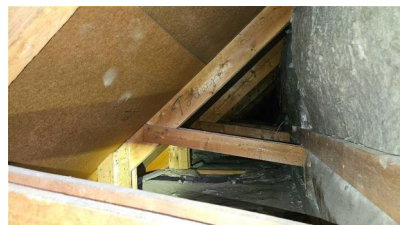
Sidovindarna har endast besiktigats från luckorna då landgång ej fanns. Från denna plats gjordes inga särskilda noteringar, förutom att underlagstaket består av träfiberskivor, läs vidare om detta punkten förnockvinden.

Fuktkvoten i underlagstaket närmast vindsluckan uppmättes till under gränsvärdet för mikrobiell tillväxt.

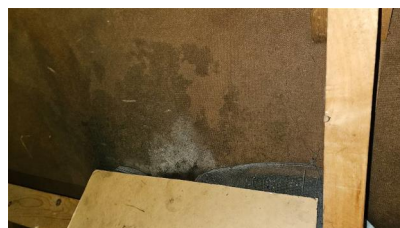
Underlagstaket består av träfiberskivor och det noterades flertalet äldre fuktfläckar, men vid besiktningstillfället uppmättes torra fuktvärden

Eftersom underlagstaket består av träfiberskivor utan yttre täckning av papp under takbeklädningen, finns risk vid ogynnsam väderlek att regnvatten/snö tränger in i skivskarvar med läckage på vindsutrymmet som följd. Med tiden kan även träfiberskivorna drabbas av fuktskador.

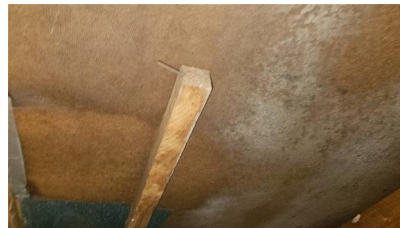
Vid kontroll av konstruktion på vinden uppmättes fuktvärden under kritisk fuktnivå för mikrobiell tillväxt och en normal lukt upplevdes. Fuktkvoten i underlagstak/takbjälkar uppmättes till cirka 10 %. Risk för mikrobiell tillväxt föreligger vid en fuktkvot över 17 %.

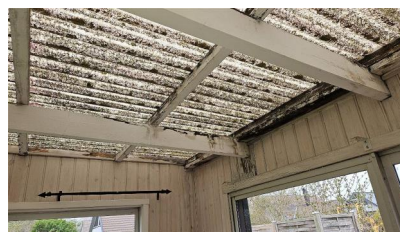
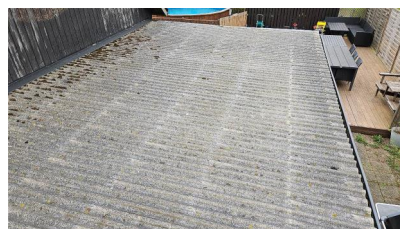
Följande noteringar gjordes på uterummet:

- Fuktfläckar längs med träbalk, vilket tyder på fuktrinträngning. Inga förhöjda fuktvärden uppmättes vid besiktningstillfället.
- Taket är äldre och otätheter förekommer.
- Uterummets skjutpartier griper vid öppning/ständning.
- Fönsterplåtar har bakfall.

Eftersom taket är äldre och otätt och det har läckt in vatten rekommenderas det att en fackman kontaktas för bedömning av lämplig typ av åtgärd. I samband med detta rekommenderas att resterande noteringar ses över och ågärdas samt att kringliggande konstruktioner kontrolleras för eventuella följdskador. Tips inför framtida takbyte, att för denna typ av plasttak rekommenderas en brantare taklutning (minst 14 grader).

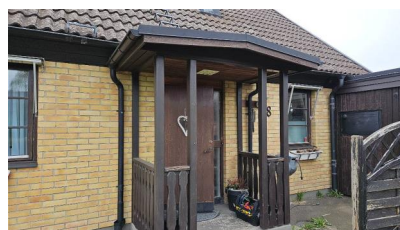
Farstuns träkonstruktioner och plåttak är i behov av målning/underhåll.

Rekommenderas att målning/underhåll utförs för att förhindra framtida rötskador och rostangrepp på taket samt för att öka livslängden.

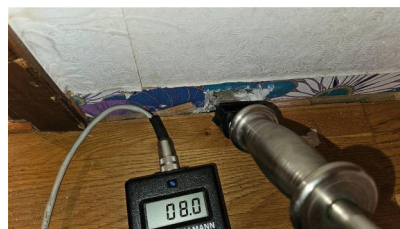
Kontroll av innerväggsyll utfördes i hallen, bakom listan.

Syllen och dess underliggande fuktskydd gick inte att kontrollera i sin helhet då syllen ligger längre ner i konstruktionen. Det noterades att syllen är träskyddsbehandlad. Ska syllen och eventuellt underliggande fuktskydd kontrolleras kommer detta medföra förstörande ingrepp i golv/väggkonstruktionen.

Från syllens ovansida uppmättes fuktkvoten till 8 %. Risk för mikrobiell påväxt föreligger vid en fuktkvot över 17 %. Via en provbit från syllen i en neutral miljö, upplevdes en svagt avvikande lukt som påminner om träskyddsmedel. Risk finns att denna lukt kan sprida sig till boendemiljön.

Rekommenderas en fördjupad undersökning för att bedöma orsak och omfattning till den avvikande lukt som upplevdes från innerväggsyllen. Detta gäller för hela innerväggsyllen i huset.

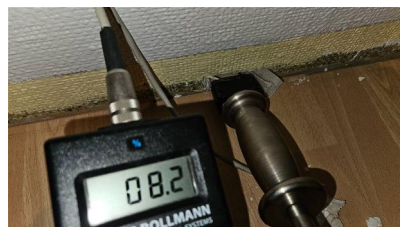
Vid kontroll av ytterväggsyll i sovrummet på entréplan uppmättes fuktvärden under kritisk nivå för mikrobiell tillväxt och normal lukt upplevdes. Det noterades att syllen har underliggande fuktskydd och är obehandlad.

Fuktkvoten i syllen uppmättes till 8,2 %. Risk för mikrobiell tillväxt föreligger vid en fuktkvot över 17 %:

Observera att ytterväggsyllarna byttes ut till obehandlade syllar av tidigare ägare (2017).

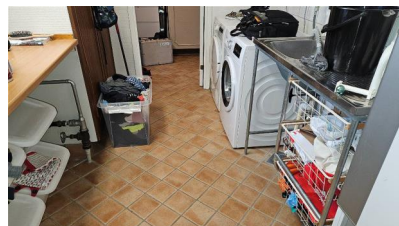
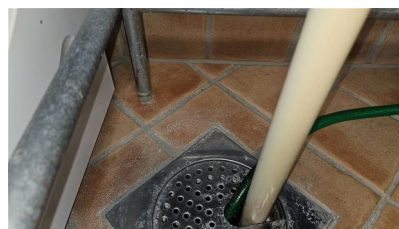
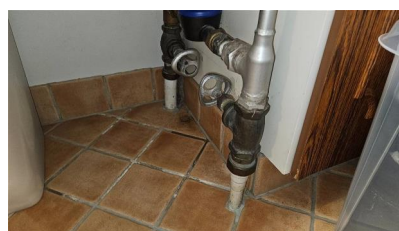
Följande noteringar gjordes i tvättstugan:

- Utrymmet är äldre.
- Finns ingen tröskel.
- Bristfällig golvlutning.
- Golvbrunn placerad för nära väggen.
- Ej utbytt golvbrunn i samband med renovering.
- Rör genomföringar finns i golv.

Eftersom funktionen, som innebär att ytskiktet/tätskiktet ska vara vattentätt, kan vara nedsatt samt pga. ovanstående noteringar finns en ökad risk att vatten tränger igenom ytskiktet/tätskiktet med vattenskador i omkringliggande konstruktioner som följd.

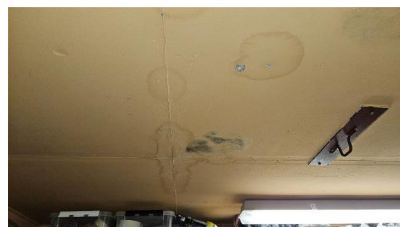
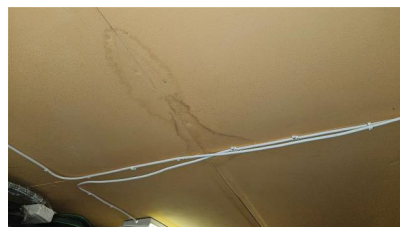
- Fuktfläckar noterades i innertaket. Vid besiktningstillfället uppmättes torra fuktvärden.

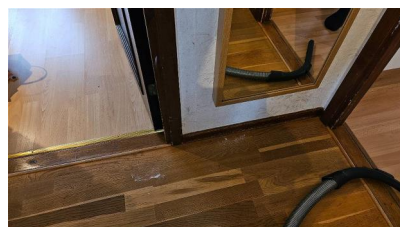
- Här utfördes kontroll av innerväggsyll.

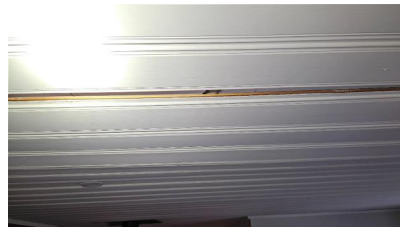
Innertakspanelen har lossnat.

Detta bedöms inte ha lett till bakomliggande skador.

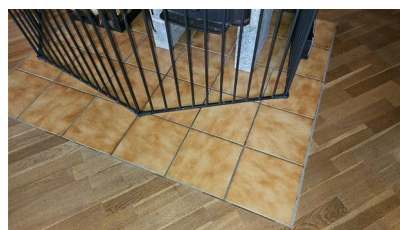
Förekommer bom-ljud (ihåligt ljud) i klinkerplattorna samt fogsläpp.

Felet som uppstått är att vidhäftningen mellan klinker och underlag har upphört. Sk "bom/ bomljud". Detta bedöms inte ha lett till bakomliggande skador.

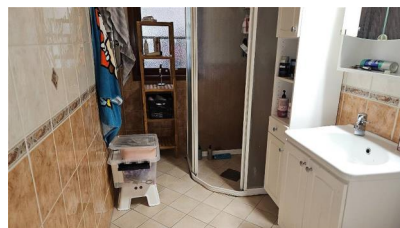
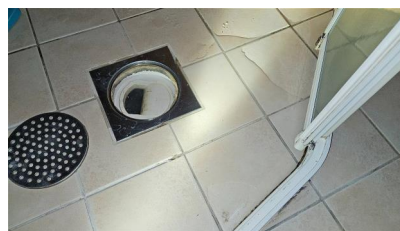
Följande noteringar gjordes i badrummet:

- Badrummet är äldre.
- Bristfälligt golvfall i duschzonen.
- Brunnsmanschett och klämring syns ej.
- Tät duschvägsockel.

Eftersom funktionen, som innebär att ytskiktet/tätskiktet ska vara vattentätt kan vara nedsatt samt pga. ovanstående noteringar, finns en ökad risk att vatten tränger igenom ytskiktet/tätskiktet med vattenskador i omkringliggande konstruktioner som följd. Detta innebär att det börjar bli tid för en renovering av utrymmet.

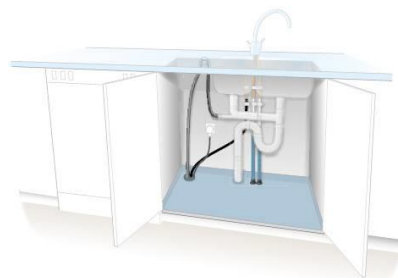
Fuktskydd i plast saknas i diskbänkskåp samt under kyl/frys.

Utan fuktskydd är det svårt att upptäcka läckage från rörledningar. Vatten kan då tränga in i omkringliggande konstruktioner och orsaka fuktskador. För att upptäcka eventuella läckage, installera ett fuktskydd. Rekommenderar även att avloppslangen från diskmaskinen fästs upp i undersida bänkskiva enligt gällande monteringsanvisning.

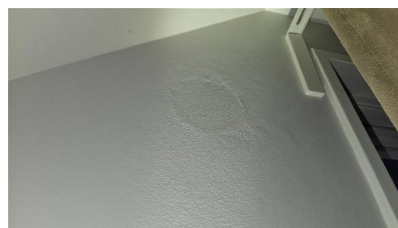
Igentäppt tilluftsventil.

Rekommenderas att ventilen öppnas upp för ett bättre inomhusklimat.

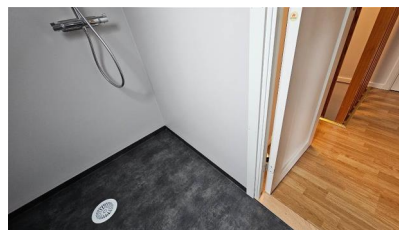
Dörren är placerad nära duschzonen.

Detta innebär en ökad risk att vatten kan rinna ut och orsaka fuktrelaterade skador på dörrdetaljer samt angränsande utrymmen. Rekommenderas att duschdörrar monteras för att minska dessa risker.

- Golvlutningen utanför duschzonen är bristfällig.

Detta kan medföra att vatten tränger in i omkringliggande konstruktioner/utrymmen vilket i sin tur orsakar fuktrelaterade skador. Det medför också ökad risk för att vatten blir stående i golvs lågpunkter, vilket kan orsaka missfärgningar. Risken för att vatten rinner utanför badrummet bedöms dock som mindre då det är en relativt hög tröskel med uppvik av tätskikt.
