ÖVERLÅTELSEBESIKTNING

UTSIKTEN 13
ALPVÄGEN 22 B, 152 57 SÖDERTÄLJE

FASTIGHETSBETECKNING:	Utsikten 13
ADRESS:	Alpvägen 22B
ÄGARE:	Kerstin Hultman Boye & Lennart Hultman Boye

BESIKTNINGSDAG & TID:	2025-01-28
NÄRVARANDE:	Säljaren samt underteckand.
VÄDER:	Mulet, ca +1 grader C.

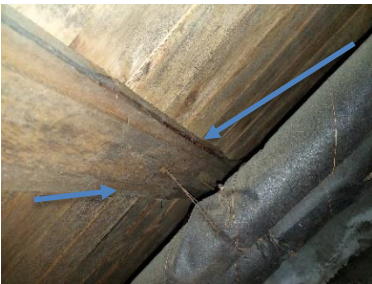
<p>-Lokalt (i ena grunden) sluttar berget /marken in i grunden, lokalt noterades missfärgning (s.k mögelpåväxt på mark) vilket indikerar för viss fukt/fukttransport in till grunden.</p>

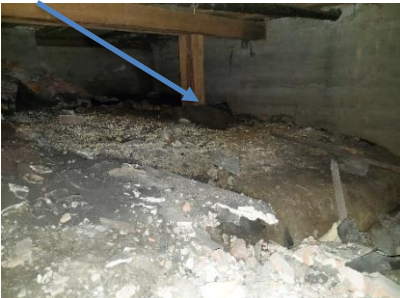
-Lokalt saknas blindbottenbrädor/gles montering, isolering synlig.

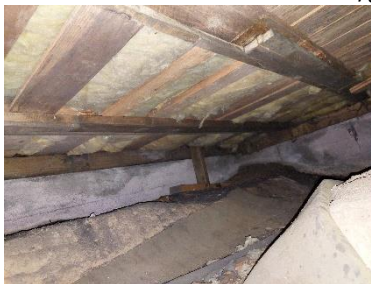
-Stöttor av trä för bärlina (troligen kompletterad efteråt) står i mark alt marknära. Infästningar saknas.

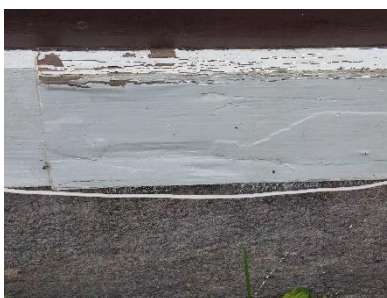
-Fasaden ligger lokalt/delvis i liv med sockel/grundmuren, droppbleck saknas delvis. Förhållandet kan öka risken för fuktbelastning (fuktabsorption) i nederdel av träpanelen. Lokalt noterades lagning i "offerbräda" (liggande bräda mot grundmuren).

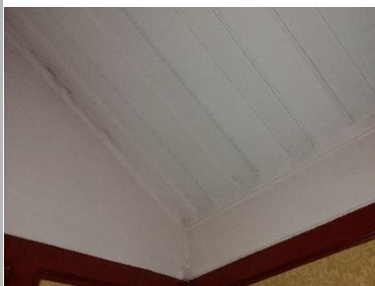
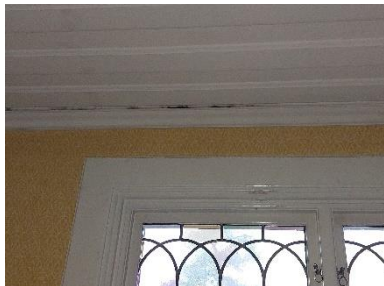
-Köldbryggor (svarta prickar/spikskallar och svärtingar) noterades i tak/vägg vinklar, särskilt iakttaget i vardagsrummet (parallelltak) och hall/arbetsrum öv och i trapphus. Förhållandet är vanligt öv normalt i liknande byggnader. Lokal missfärgning i takväggvinkel i trapphuset noterades, exakt karaktär och orsak är inte utredd, för detta krävs vidare kontroll.

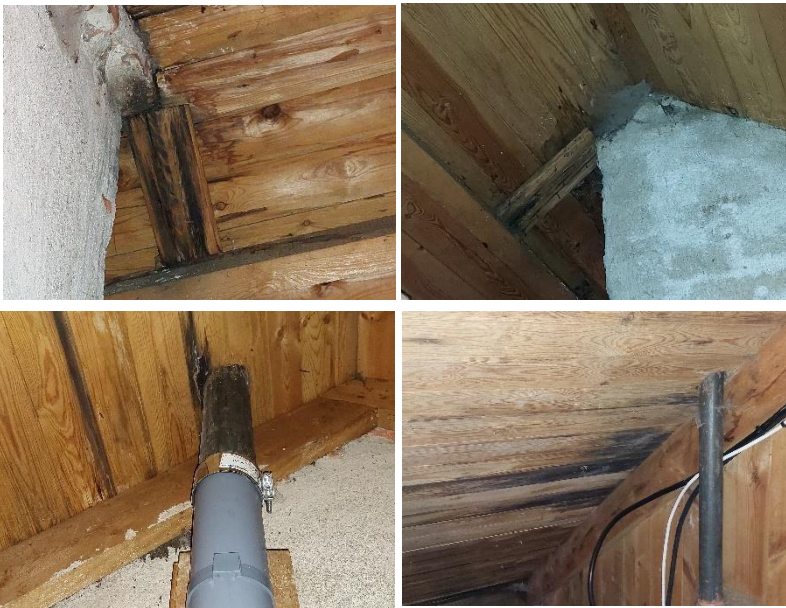
Vind	<p>Åtkomligt via invändig lucka/trappa. Parallelltak (vardagsrummet ej åtkomligt).</p> <p>-Några fuktfläckar förekommer på undertaket vilket kan indikera för inläckage/fuktgenomslag har skett eller sker, bl a i anslutning till murstockar, genomföring för luftningsröret för expensionskärlet, genomföring för avloppsluftningen.</p> <p>Läs vidare under rubriken Yttertak.</p>
