# Besiktningsprotokoll

Anticimex Försäkringsbesiktning i samarbete med Fastighetsbyrån

| Fastighetsadress:<br>Råda Karlsborg | |

| Besiktningsdatum:<br>2025-04-16 | Protokollnummer:<br>68943950 |

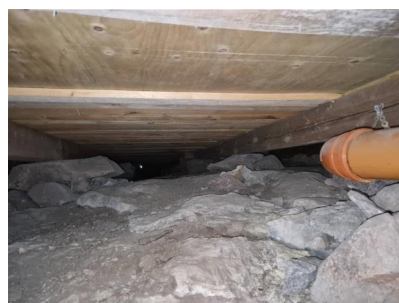
Stora delar torpargrunden är ej besiktningsbar på grund av låg höjd.

Vid krypbar del av grunden vid lucka uppmättes fuktkvoten till 13% i undersida av bjälklag. Gränsen för mikrobiell tillväxt föreligger vid 17%.

Torpargrunder med bjälklag av organiskt material har ofta fuktskador på grund av naturlig fuktpåverkan. Detta kan resultera i mikrobiella skador (angrepp av mikroorganismer) och, i värsta fall, rötskador. Mikrobiell lukt kan då spridas till boendemiljön. Hela grunden har inte kunnat besiktigas eftersom den inte är krypbar.

Vi rekommenderar att se över möjlighet att ta upp fler luckor och kontrollera grunden i sin helhet och för att ta reda på om skador finns.

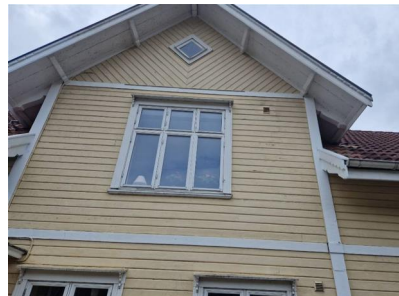
Ställvis förekommer mindre färgsläpp och torrsprickor.

Fasadbeklädnad och träkonstruktioner där målningsbehov finns riskerar att få fukt- och rötskador på grund av sämre vattenavvisande förmåga.

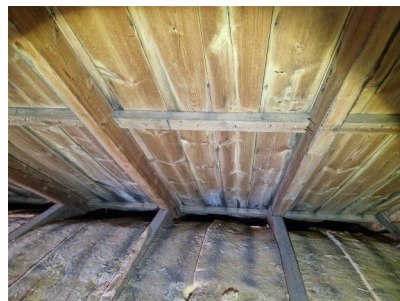
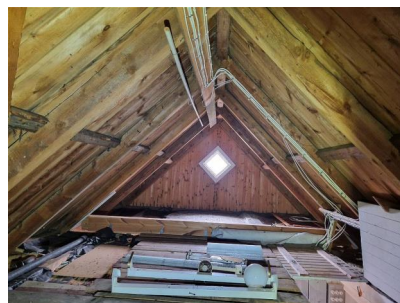
Fuktvärden uppmättes under kritisk gräns för mikrobiell tillväxt.

Mindre mängd mikrobiell påväxt finns på enstaka platser på underlagstaket, främst norrsida.

Enstaka fuktmärken finns på underlagstaket, dessa mäts torra vid besiktningen.

Detta kan vara ett tecken på att vinden tillförs fukt inifrån bostaden. Observera att besiktning av bostadens ventilationssystem inte har ingått i uppdraget.

Fuktkvoten uppmättes till 12%.

Gränsen för mikrobiell tillväxt föreligger vid 17%.

Jag rekommenderar fortsatt översyn och åtgärd vid behov. För att komma tillrätta med detta kan fukttillförseln inifrån bostaden behöva minskas. Det kan göras genom att ventilationen i bostaden förbättras samt att eventuella otätheter i vindsbjälklaget (tak-/väggvinklar, taklucka med mera) tätas. Läs Anticimex faktablad om ouppvärmda vindsutrymmen för tips och råd.

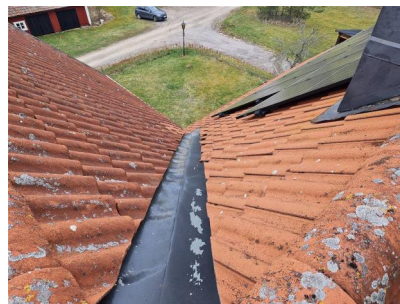
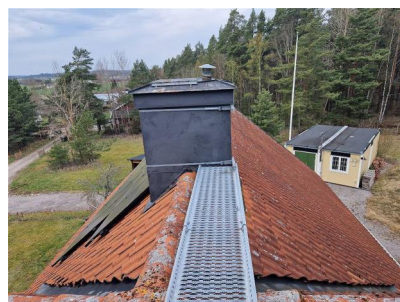
Några takpannor är lösa/trasiga vid vinkelrännor på taket.

Vinkelrännor har färgsläpp.

Mossa och lavpåväxt finns generellt på takpannorna.

Mindre rostpåslag och färgsläpp finns på plåtdetaljer runt skorstenar.

Det innebär en ökad risk till att regnvatten kan rinna in i takkonstruktionen och orsaka mikrobiella skador (angrepp av mikroorganismer) i takbrädor och takstolar.
