# Besiktningsprotokoll

Anticimex Försäkringsbesiktning i samarbete med Fastighetsbyrån

| Fastighetsadress:<br>Ramstorpsvägen 46 a | |

| Besiktningsdatum:<br>2025-04-15 | Protokollnummer:<br>68957005 |

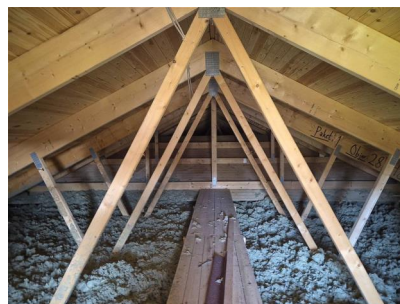
Vid kontroll av vinden uppmättes fuktvärden under kritisk fuktnivå för mikrobiell tillväxt.

Fuktkvoten i underlagstak/takbjälkar uppmättes vid besiktningstillfället till ca 9 %.

Detta värde varierar dock under året beroende på årstid och utomhusklimat.

Risk för mikrobiell tillväxt föreligger om fuktkvoten överstiger 17 %.

Utrymmet besiktades från landgången.

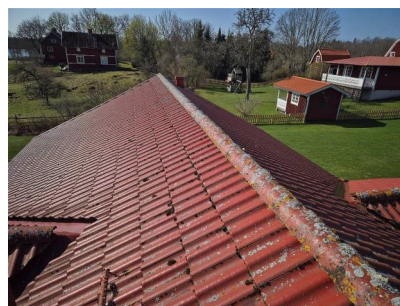
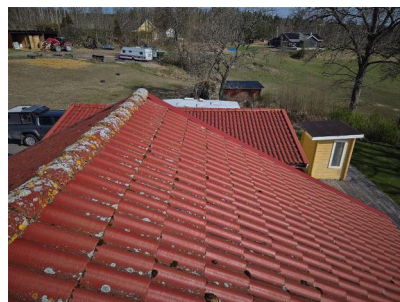
Mosspåväxt finns ställvis på takpannor.

Mossa som växer på taket kan leda till att taktäckningen har ett minskat motstånd mot vatteninträngning. Detta i sin tur kan leda till fuktskador på träläkt och takkonstruktionen vilket kan resultera i mikrobiella skador (angrepp av mikroorganismer).

- Målningsbehov av vindskivor förekommer.

Taket besiktades från takstegen.

Takvård är beställt och kommer utföras inom kort enligt nuvarande husägare. Målning av vindskivor utförs i samband med målningen av huset.

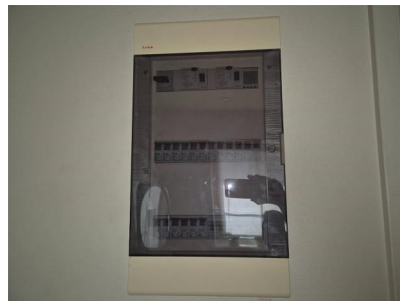
El-centralen har jordfelsbrytare.

Jordfelsbrytare finns installerad vid elcentralen.

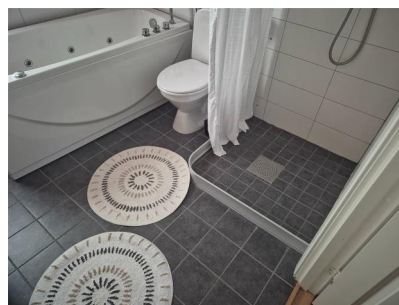
Rör genomföring finns i golv (under badkar).

Rör genomföringar i golv medför en ökad risk för att vatten tränger ner i omkringliggande konstruktioner och orsakar fuktskador.

Enstaka klinker har bomljud.

Felet som uppstått är att vidhäftningen mellan klinker och underlag har upphört. Sk "bom/ bomljud".

- Mindre ytliga sprickor i kakel förekommer i nederkant vid dusch.
- Golvet är något plant utanför duschzonerna.

Normala fuktvärden på mätbara ytor indikerades mot klinker/kakel.

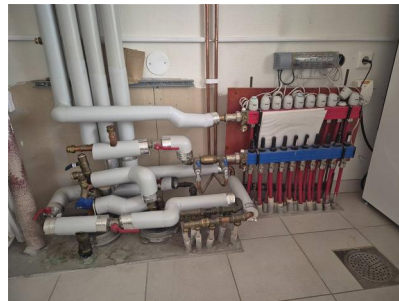
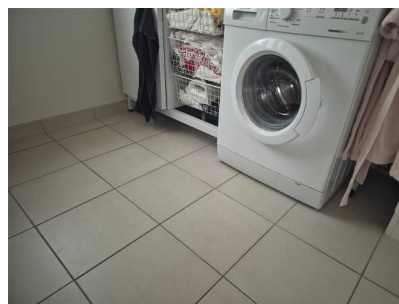
Rör genomföring finns med en mindre klack i golv.

Rör genomföringar i golvet kan medföra en ökad risk för att vatten tränger ner i omkringliggande konstruktioner och orsakar fuktskador.

Enstaka klinker har bomljud.

Felet som uppstått är att vidhäftningen mellan klinker och underlag har upphört. Sk "bom/ bomljud".

Fuktindikering på mätbara ytor i utrymmet gav inga förhöjda fuktindikationer.

Rekommenderar att det fortsättningsvis bereds tillträde för regelbunden kontroll av utrymmet avseende rör och kopplingars täthet.

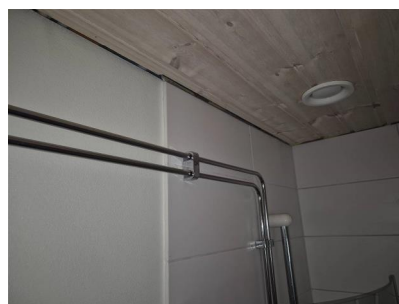
Enstaka klinker har bomljud.

Felet som uppstått är att vidhäftningen mellan klinker och underlag har upphört. Sk "bom/ bomljud".

Taklister saknas ovan dusch.

Rekommenderar att montera taklist för att hindra eventuell fuktvandring mot innertak vid användning av duschen.
