Torp 2:187

Vänskapen 7D

| Uppdragsnummer | O27662 |
| Besiktningsdatum | 2025-04-16 |

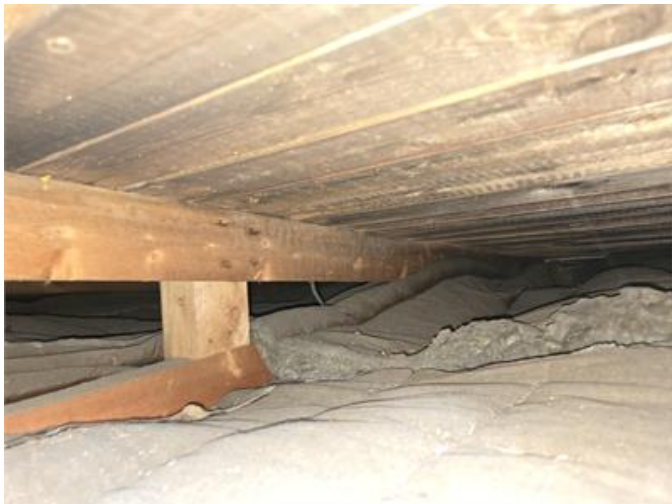
| Besiktningsresultat | | | | | |
|---|---|---|---|---|---|
| Vind | | X | | | Det noteras missfärgningar/mikrobiell påväxt på undersidan av yttertaket. Se kommentar/riskanalys.<br>Enbart besiktigt via luckan som nås från yttertaket. |

**Vind:** När det finns brister i tätningen mellan ett kallt och ett varmt utrymme finns det en risk att relativt varm och fuktig luft kommer ut från det varma utrymmet till det angränsande kalla utrymmet och träffar en kall yta och kondenserar. Missfärgning på yttertakskonstruktionen är en indikering på att inneluften har kommit ut i vinden så att ett gynnsamt klimat för en mikrobiell tillväxt har uppstått. Det kan vara en indikering på att ventilationen inomhus är undermålig. För detta fortgå finns det en risk att man kan få skador på konstruktioner som i en förlängning påverkar byggnaden och inomhusmiljön negativt. Notera att en plastfolie skall ha monterats i innertak av tidigare ägare.

Exempel från takluckan.

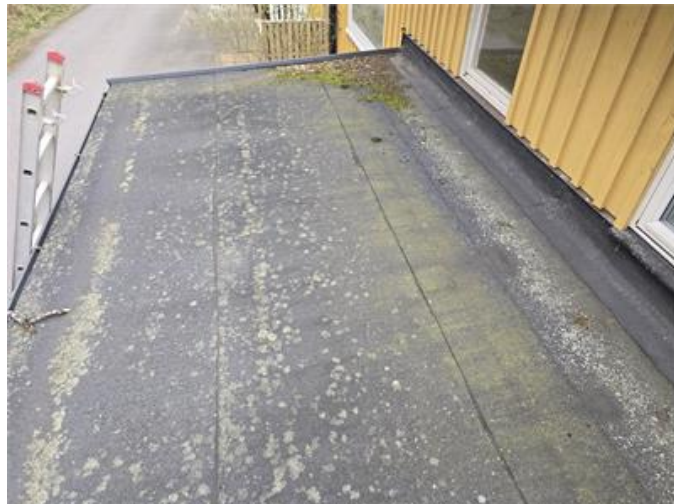
| Besiktningsresultat | | | | | |
|---|---|---|---|---|---|
| Yttertak | | X | | | Det förekommer bubblor i takpappen. Åldern på takpappen är okänd men bedöms vara i äldre utförande. Lokalt finns mossor ovan hallen. Uppvik mot huv har mindre otätheter. Se kommentar/riskanalys. |

**Yttertak:** Uppskattad livslängd på ett papptak varierar beroende på kvalitet och tillverkare, men man uppskattar att den kan vara mellan 10-20 år. Takpappen föråldras, den blir spröd och börjar spricka. Yttertaget skall skyddas mot nederbörd. När det är brister i dess skyddande egenskaper finns det en risk att det kan komma in fukt i byggnaden. Fukten kan orsaka skador som kan påverka byggnaden och inomhusmiljön negativt.

När det finns otätheter i den yttre taktäckningen innebär det risk för att vatten kan tränga in och orsaka fuktrelaterade skador i underliggande konstruktion.

Överblick entrétak.

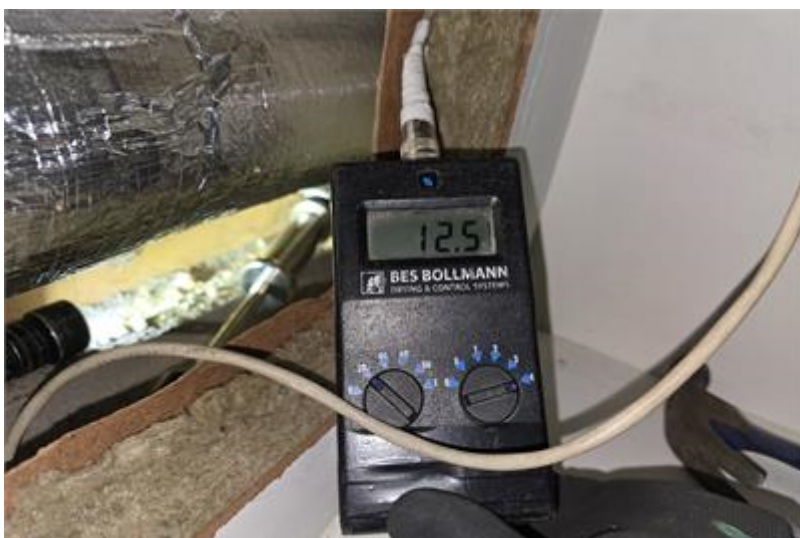
Samtliga mätningar/provhålstagningar är stickprovskontroller. Gränsen för mikrobiell tillväxt i trä går vid ca 17% fuktkvot och mätnadsgraden går vid ca 28%. Kontroll av konstruktion utfördes via provhål som togs upp i golv i klädkammaren och i yttervägg i vardagsrummet.

Fuktkvoten uppmättes till ca 12-13% i regel mot motfylld källarvägg i tvättstugan.

Fuktkvoten uppmättes till ca 11% i regel som ligger an mot betongplattan under tröskeln mellan tvättstuga/hall.

Fuktkvoten uppmättes till ca 13% i ytterväggssyll i sovrum 3.

Notera att stickprovsmässig undersökning är utförd samt att mätvärden normalt sett kan variera över årstiderna. För att säkert fastställa konstruktionens kondition och fuktstatus måste en mer omfattande undersökning utföras.
