# Besiktningsprotokoll

Anticimex Försäkringsbesiktning i samarbete med Fastighetsbyrån

| Fastighetsbeteckning:<br>Björshage 1:22 | |

| Besiktningsdatum:<br>2025-04-15 | Protokollnummer:<br>68952710 |

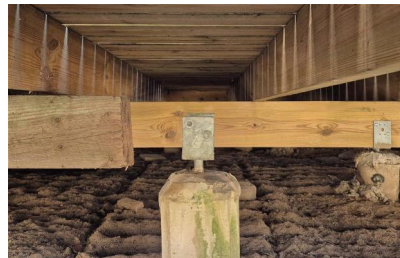
Golvet lutar bitvis.

Den längsgående bärlinan under är inte fäst i alla plintar. Ingen större skada har skett men det bör åtgärdas så det inte blir större skador.
