# Besiktningsprotokoll

Anticimex Överlåtelsebesiktning av småhus - nivå 2

| Fastighetsbeteckning:<br>Garns-Ekskogen 1:106 | |

| Besiktningsdatum:<br>2025-04-16 | Protokollnummer:<br>68959160 |

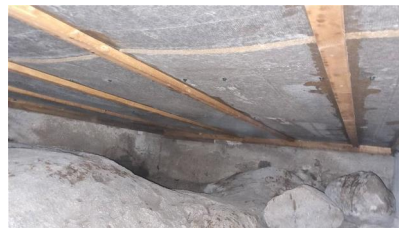
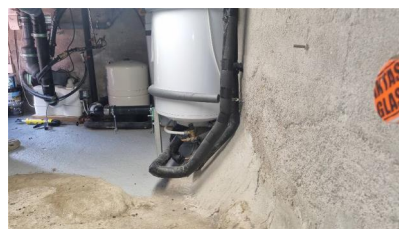
Följande noteras i krypgrunden.

- Markplast saknas.
- En doft av träolja finns i utrymmet.

Vid kontroll av konstruktionen i krypgrund uppmättes fuktvärden under kritisk fuktnivå för mikrobiell tillväxt.

Fuktkvoten uppmättes till 10-14% i träbjälklaget.

Det finns risk för mikrobiell tillväxt om den relativa fuktigheten (RF) i den omgivande luften är över 75 %. I furuvirke motsvarar det en fuktkvot (FK) på 17 %.

Golvbjälklaget ovan den uteluftsventilerade krypgrunden riskerar att drabbas av fuktskador på grund av naturlig fuktpåverkan. Detta kan i sin tur leda till mikrobiella skador (angrepp av mikroorganismer) som kan leda till att mikrobiell lukt sprids till boendemiljön.

- I krypgrunden finns varmvattenberedare installerad utan brunn. Rekommenderar att hålla koll i krypgrunden efter förändringar.

- Vill man ha en fuktsäkrare konstruktion kan man med fördel installera markplast och en avfuktare.

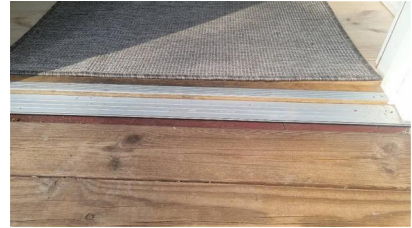
Tröskelbleck saknas under entrédörren.

Avsaknad av tröskelbleck medför att det finns risk för att vatten kan rinna in och orsaka fuktskador på tröskel och/eller i kringliggande vägg och bjälklag.

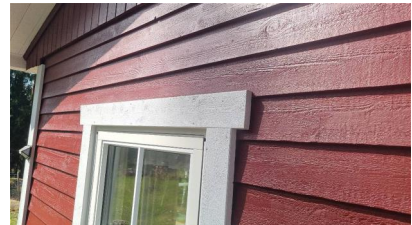
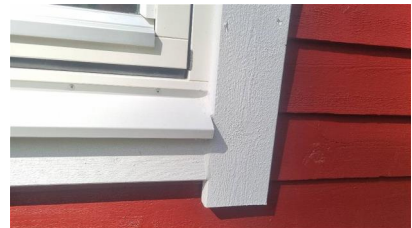
Överbleck saknas ovan för fönster på gavlarna samt att fönsterblecken saknar uppvik på sidorna.

Avsaknad av bleck ovanför fönster och medför en ökad risk för att vatten kan rinna in och orsaka fuktrelaterade skador i omkringliggande konstruktioner.

- Ett par sprukna fönsterglas finns i de äldre fönsterna.

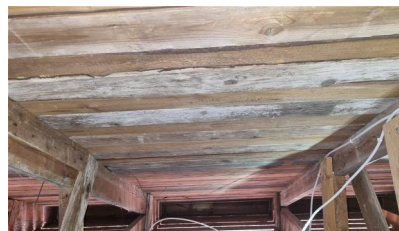
Vid kontroll av vinden har fuktvärden under kritisk fuktnivå för mikrobiell tillväxt uppmätts, dock finns mikrobiell påväxt och äldre missfärgningar på underlagstaket.

Fuktkvoten i underlagstak/takbjälkar uppmättes till 8%.

Det finns risk för mikrobiell tillväxt om den relativa fuktigheten (RF) i den omgivande luften är över 75 %. I furuvirke motsvarar det en fuktkvot (FK) på 17 %.

Den upptäckta mikrobiella påväxten på underlagstaket är ett tecken på att vinden har tillförts eller tillförs fukt inifrån bostaden. Observera att besiktning av bostadens ventilationssystem inte har ingått i uppdraget.

För att komma tillrätta med detta kan fukttillförseln inifrån bostaden behöva minskas. Det kan göras genom att ventilationen i bostaden förbättras samt att eventuella otätheter i vindsbjälklaget (tak-/väggvinklar, taklucka med mera) tätas. Läs Anticimex faktablad om uppvärmda vindsutrymmen för tips och råd.

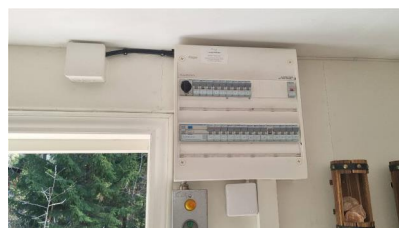
El-centralen har jordfelsbrytare.

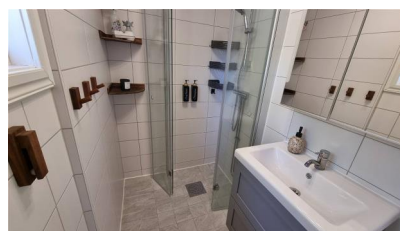
Normala fuktvärden indikerades mot klinker/kakel.

En viss fukt tränger alltid in bakom kakel/klinker via fogarna, detta är helt normalt och innebär inte att tätskiktet/ våtrumsisoleringen under kaklet/klinkern är bristfälligt eller ur funktion.
