# Besiktningsprotokoll

Anticimex Försäkringsbesiktning i samarbete med Fastighetsbyrån

| Fastighetsadress:<br>Sälggatan 36 | |

| Besiktningsdatum:<br>2025-04-11 | Protokollnummer:<br>68913528 |

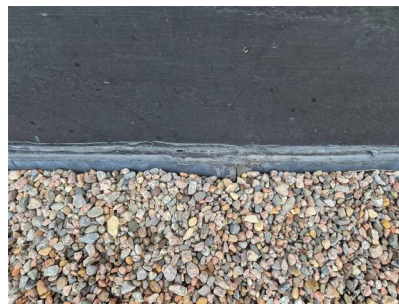
#### Utvändigt / Sockel

Utvändigt fuktskydd ligger oskyddat ovan mark.

Risk finns att det utvändiga fuktskyddet skadas och funktionen försämras.

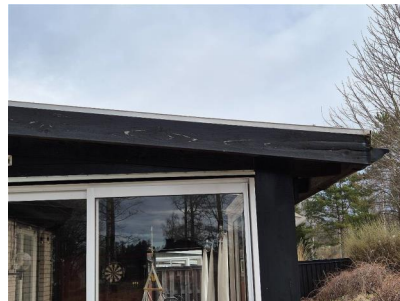
### Utvändigt / Altan

Träkonstruktioner är i behov av målning/underhåll.

Altanräcke och träkonstruktioner där målningsbehov får en sämre vattenavvisande förmåga.

Vi rekommenderar att man utför målning/underhåll av altan.

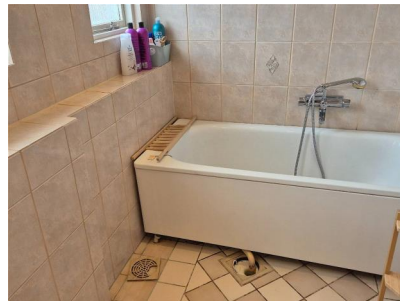
### Entréplan / Badrum/Wc

Badrummet på övreplan bör man se över, där indikerades förhöjda fuktvärden kring golvbrunnen. Badrummet är äldre och med tiden så ökar risken för skador.

Våutrymmet har äldre yt-/tätskikt.

Eftersom funktionen, som innebär att ytskiktet/tätskiktet ska vara vattentätt, kan vara nedsatt finns en ökad risk att vatten tränger igenom ytskiktet/tätskiktet med vattenskador i omkringliggande konstruktioner som följd.

Fuktindikering i utrymmet gav förhöjda fuktindikationer kring golvbrunnen.

Vi rekommenderar en fördjupad undersökning för att bedöma orsak och omfattning.

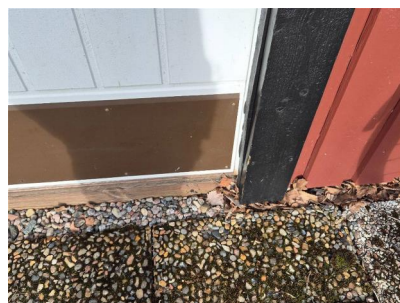
#### Utvändigt / Dörrar

Tröskelbleck saknas under dörr.

Avsaknad av tröskelbleck medför att det finns risk för att vatten kan rinna in och orsaka fuktskador på tröskel och/eller i kringliggande vägg och bjälklag.

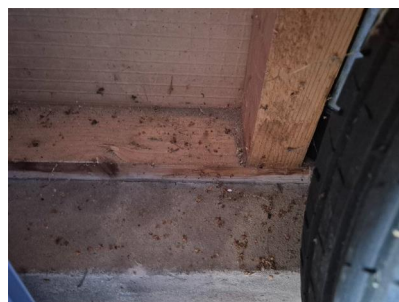
### Garage invändigt / Garage

Fuktkontroll av väggsyllar.

Vid kontroll av väggsyllar uppmättes fuktvärden över kritisk fuktnivå för mikrobiell tillväxt och mikrobiell lukt upplevdes. Fuktkvoten uppmättes till 17%.

Utrymmet är rätt stora delar av året då det inte värms upp. Det gör att utrymmet blir fuktigare. Syllarna har ingen syllpapp som förhindrar att fukten suger upp kapillärt i virket.

Värm upp utrymmet om man vill få ner den relativa fuktigheten.
