**Fastighetsuppgifter**

Fastighetsbeteckning  
Hjällsnäs 13:17  
Adress  
Fornminnesvägen 13  
44343 Gråbo

| Uppdragsnummer | O27665 |
| Besiktningsdatum | 2025-04-17 |

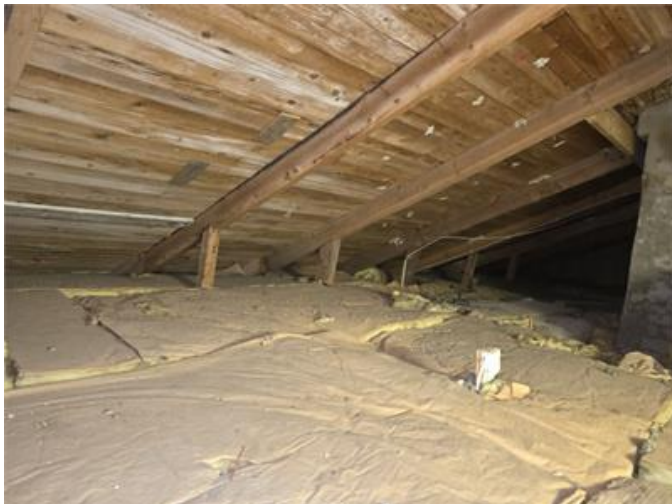
| Besiktningsresultat | | | | | |
|---|---|---|---|---|---|
| Vind | | X | | | Mikrobiell påväxt noteras på underlagstaket, främst äldre delar. Det förekommer även fuktanvisning i skorsten och fuktfläckar. Se kommentar/riskanalys. Endast besiktigt från landgång. |

Överblick del av vind.

Missfärgningar på underlagstaket kan med fördel bevakas över tid, t.ex. markera dess utbredning med penna och dateras. Om dessa ökar/växer bör kontakt tas med fackman för vidare kontroll/åtgärd.

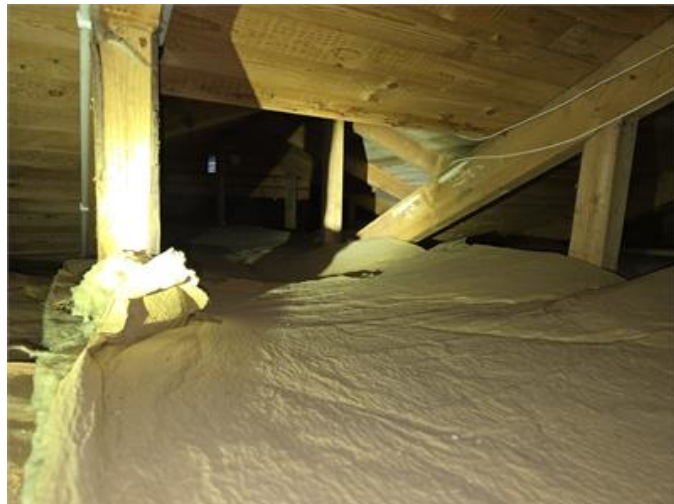
Överblick del av vind. (Det finns ingen landgång till denna del).

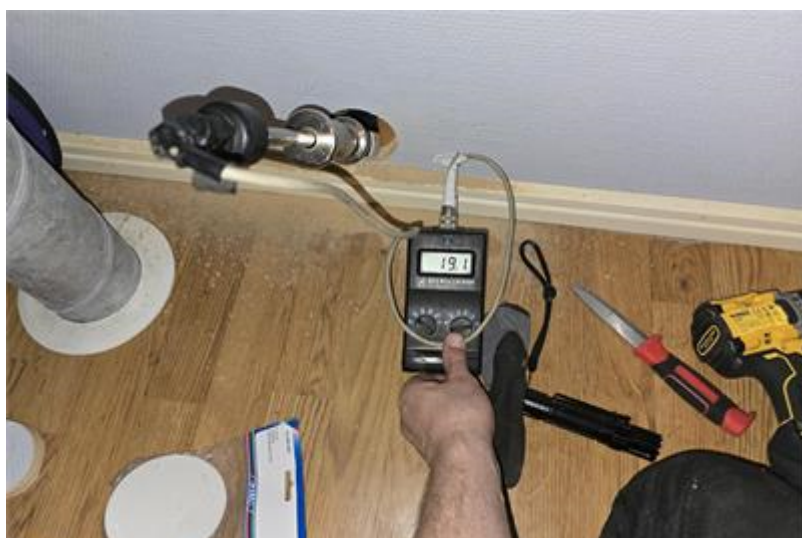
Samtliga mätningar/provhålstagningar är stickprovskontroller. Gränsen för mikrobiell tillväxt i trä går vid ca 17% fuktkvot och mätnadsgraden går vid ca 28%. Kontroll av konstruktion utfördes via provhål som togs upp i vägg klädkammaren och i förråd 2. Ett mindre hål togs upp under tröskel mellan klädkammare/allrum.

Fuktkvoten uppmättes till ca 19-20% i de påreglade väggarna. En mikrobiell lukt upplevs i isoleringen via provhålen.

Då förhöjda fuktkvotsvärden uppmätts och en avvikande lukt upplevts rekommenderas det att besiktningen kompletteras med en vidare undersökning av en fackman för att kontrollera orsak/omfattning samt lämpliga åtgärder.
