# Besiktningsprotokoll

Anticimex Försäkringsbesiktning i samarbete med Fastighetsbyrån

| Fastighetsadress:<br>Jakobsbovägen 13 | |

| Besiktningsdatum:<br>2025-04-17 | Protokollnummer:<br>68961376 |

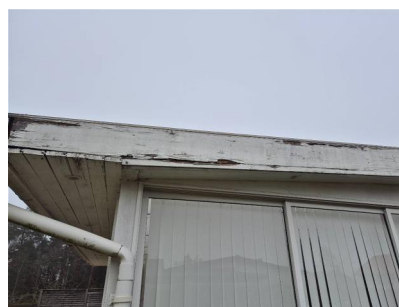
Takstol på uterum är rötskadad, även stolpe till uterum är rötskadad

För att undvika följdskador rekommenderas att rötskadade delar byts ut.

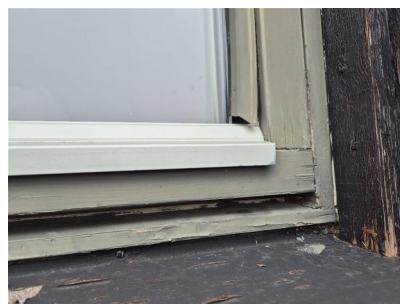
Fönster på södersida är i behov av målning/underhåll.

Fönsterbågar och fönsterkarmar där målningsbehov finns riskerar att få fukt- och rötskador på grund av sämre vattenavvisande förmåga.

För att öka livslängden på fönster rekommenderas målning och underhåll.

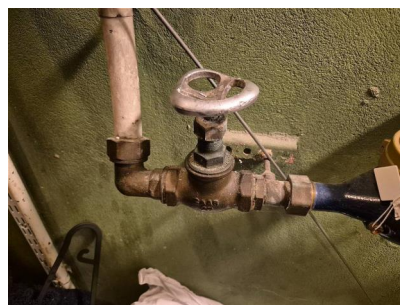
Avstängningsventil på vattenmätaren är av äldre modell.

Det rekommenderas att rörmokare kontaktas för byte av minst en av avstängningsventilerna nästa gång man byter vattenmätare

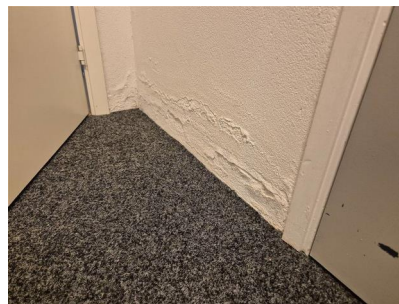
Mindre puts- och färgsläpp finns på källarvägg.
