**Fastighetsuppgifter**

Narven 7

Taxvägen 22

| Uppdragsnummer | G32817 |

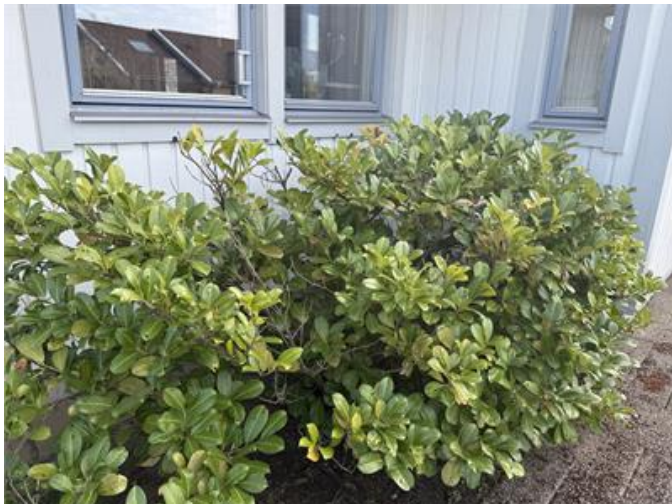
| Besiktningsresultat | | | | | |
|---|---|---|---|---|---|
| Markförhållanden | | X | | | Växtlighet förekommer utmed huset. Planteringar/växtlighet mot fasaden bör generellt undvikas i direkt anslutning till hus då dessa ökar fuktbelastningen på grund och fasad. |

Växtlighet förekommer utmed huset.

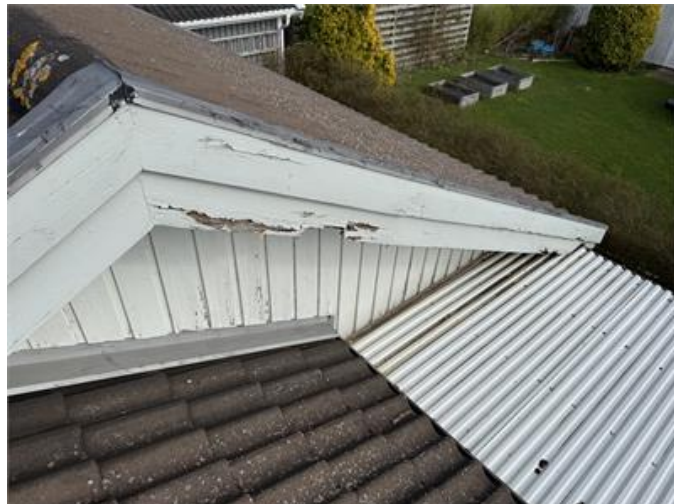
Rötskador noterades i vindskiva.

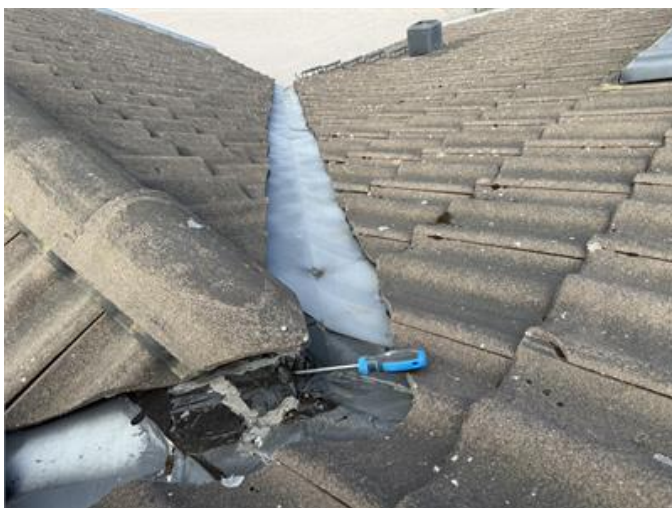
Otättheter förekommer vid rännalsnocken.

- Underlagstak av fiberskivor är inte lika tåligt som en klassiskt taktäckning med råspont och papp som underlagstak. Vid besiktningstillfället noterades inga förhöjda fuktindikationer. Min rekommendation är dock att man håller regelbunden uppsikt över taket och snabbt åtgärdar eventuellt trasig takpannor (eller pannor som hamnat ur position). Den noterade otätheten vid rännalsnocken bör tätas för att undvika potentiella fuktskador.

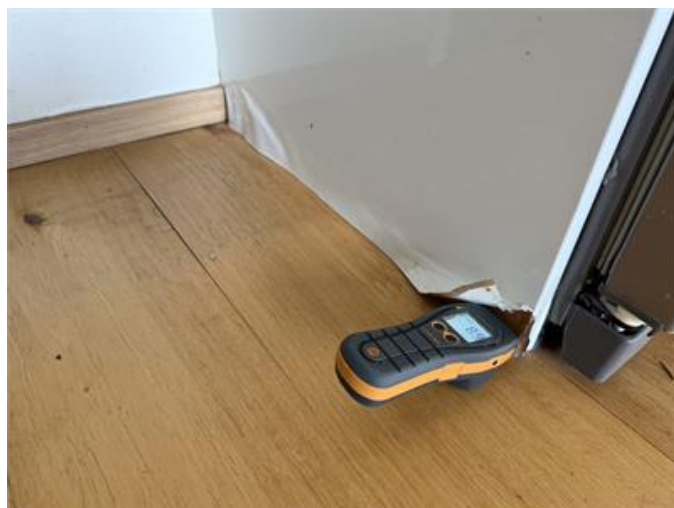
| Besiktningsresultat | | | | | |
|---|---|---|---|---|---|
| Kök | | X | | | Spår efter läckage noterades intill kylskåpet. Vid fuktindikation påvisades inga förhöjda indikationer. Man bör dock säkerställa att det inte finns några underliggande skador. |

Tecken på historiskt läckage noterades i täckskiva intill kylskåpet. Inga förhöjda fuktindikationer påvisades.

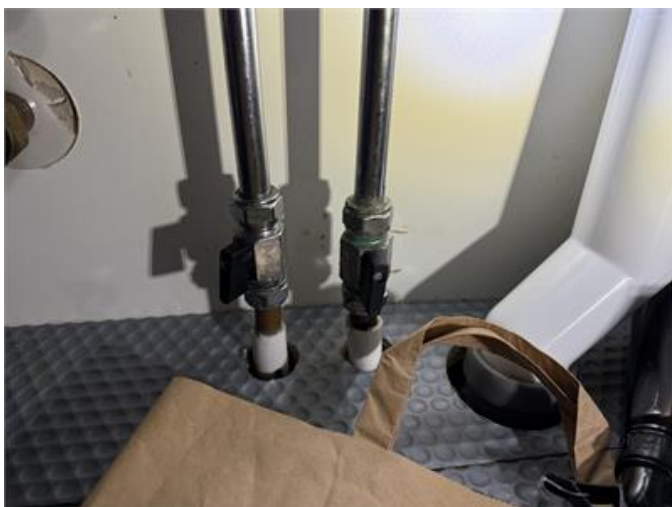
| Besiktningsresultat | | | | | |
|---|---|---|---|---|---|
| | | X | | | Det förekommer en del ärgade rörkopplingar generellt. Rekommenderas att dessa hålls under uppsikt och vid behov byts ut. |

Ärgade rörkopplingar förekommer.

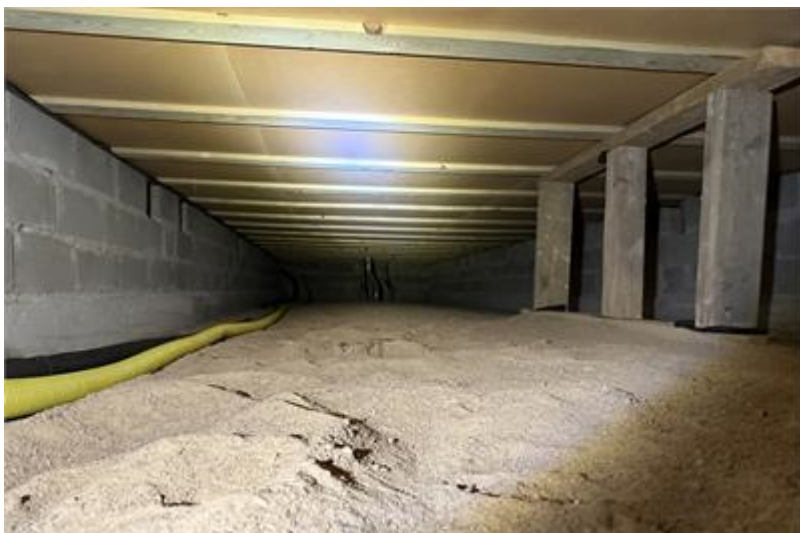
Utrymmet under huset består av tre fack av snarlik karaktär och utformning. Markytan består av sand och grundmurarna är uppmurade på en betongsula. De nedersta två skiften består av betonghålstén och de övre av lättklinkerblock (typ leca).

Blindbotten består av träfiberskivor (typ masonit) och blindbottenläkten är av impregnerat virke.

Fuktkvoten uppmättes i blindbottenläkt samt i golvbjälklag till 13 - 14 %. Risk för mikrobiell påväxt föreligger om den relativa luftfuktigheten (RF) under längre perioder överstiger 75 % RF, vilket i gran- och furuvirke motsvarar en fuktkvot (FK) på 17 %. Risk för rötskador föreligger om fuktkvoten under längre perioder överstiger 28 % FK.
