# Besiktningsprotokoll

Anticimex Försäkringsbesiktning i samarbete med Fastighetsbyrån

| Fastighetsadress:<br>Västra Granhed Solhem | |

| Besiktningsdatum:<br>2025-04-10 | Protokollnummer:<br>68938670 |

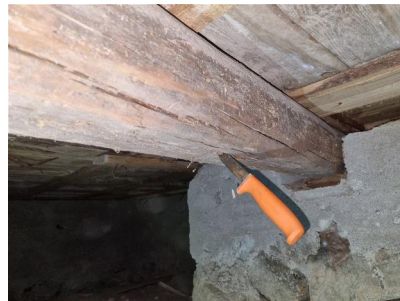
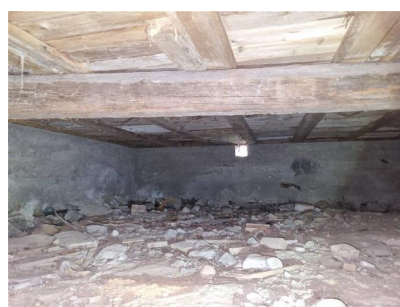
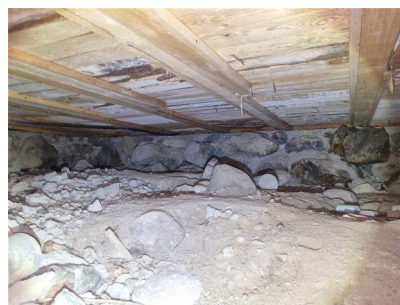
Vid kontroll av konstruktionen i krypgrund uppmättes fuktvärden under kritisk fuktnivå för mikrobiell tillväxt och normal lukt upplevdes. Rötskador noterades i bärlinor.

Fuktkvoten uppmättes till 14 % i blindbottenbrädor och bärlinor. Det finns risk för mikrobiell tillväxt om den relativa fuktigheten (RF) i den omgivande luften är över 75 %. I furuvirke motsvarar det en fuktkvot (FK) på 17 %.

De upptäckta rötskadorna indikerar att grunden under delar av året är eller har varit fuktig vilket möjliggör att mikroorganismer kan utvecklas. För att undvika att detta förvärras måste krypgrundens klimat bli torrare.

Jag rekommenderar en fortsatt undersökning av grunden för att ta reda på omfattningen av rötskadorna samt om åtgärder krävs eller ej. Detta bör även inkludera förslag på hur man kan säkerställa klimatet i grunden.

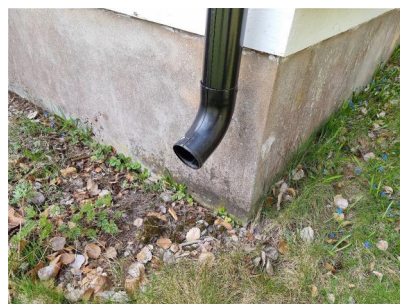
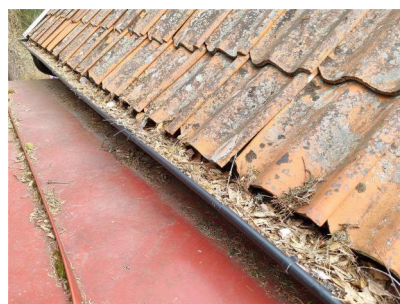
Stuprör avslutas intill huset och hängrännor är skräpfyllda.

Eftersom hängrännor är fulla med skräp och stuprör avslutas intill huset finns risk för fuktskador på fasad och sockel.

För att förhindra skador och rekommenderas rensning av hängrännor och att man leder bort stuprören.

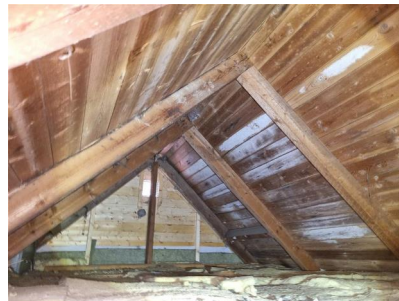
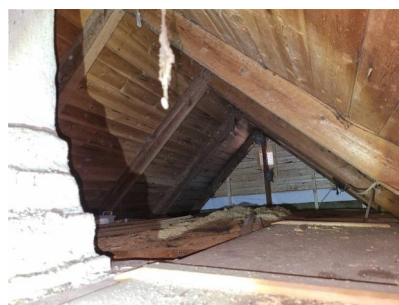
Vid kontroll av vinden har fuktvärden under kritisk fuktnivå för mikrobiell tillväxt uppmätts, dock finns mikrobiell påväxt på underlagstak.

Fuktkvoten i underlagstak/takbjälkar uppmättes till 8 %.

Den upptäckta mikrobiella påväxten på underlagstaket är ett tecken på att vinden har tillförts eller tillförs fukt inifrån bostaden. Observera att besiktning av bostadens ventilationssystem inte har ingått i uppdraget.

För att komma tillrätta med detta kan fukttilförseln inifrån bostaden behöva minskas. Det kan göras genom att ventilationen i bostaden förbättras samt att eventuella otätheter i vindsbjälklaget (tak-/väggvinklar, taklucka med mera) tätas. Läs Anticimex faktablad om ouppvärmade vindsutrymmen för tips och råd.

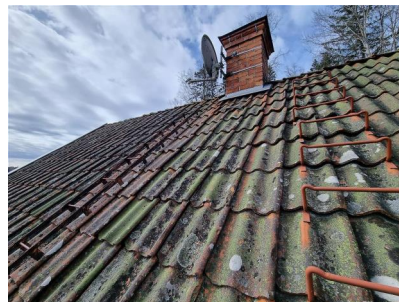
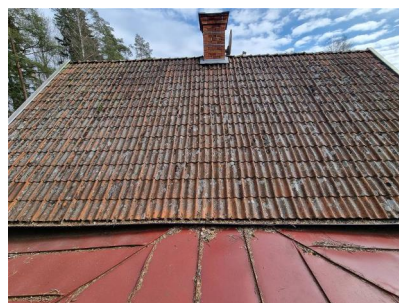
Yttertaket är äldre och skadade takpannor finns.

Taket är besiktat från takstegen och tillbyggnadens tak.

Jag rekommenderar kontakt med takentreprenör för fortsatt undersökning av hela taket för konstatera om det räcker med att byta de trasiga pannorna eller om taket måste bytas. I samband med detta bör angränsande konstruktioner kontrolleras för att upptäcka eventuella följdskador, se notering övre plan hall.

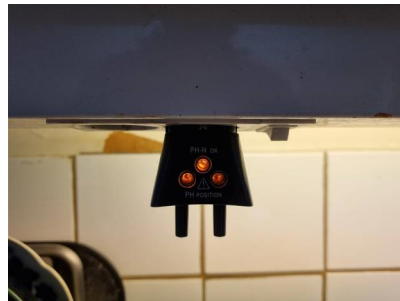
Vid stickprovskontroll av jordade eluttag noterades felkoppling i diskbänks armaturen

Kontakta en elektriker för kontroll och åtgärd.

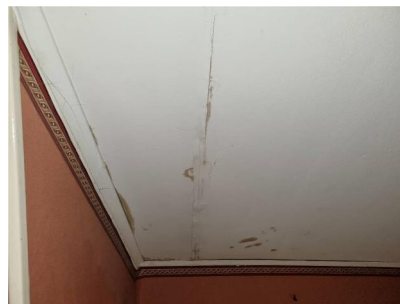
Fuktfläckar finns i taket.

Fuktfläckar kan bero på olika saker, och kan vara ett tecken på en tidigare eller en pågående fuktskada.

Se notering tak.

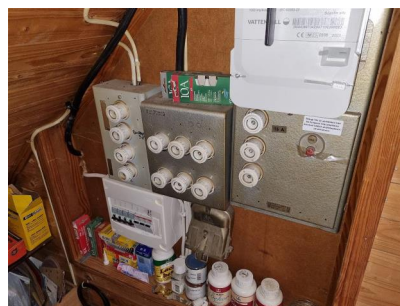
Skyddsglas saknas.

Montera skyddsglas i säkringshuvarna, alternativt byt ut dem.

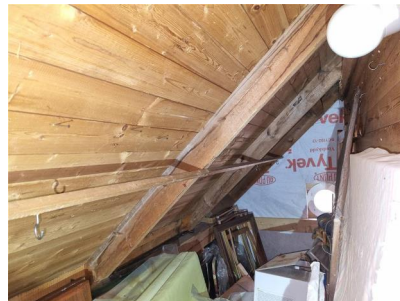
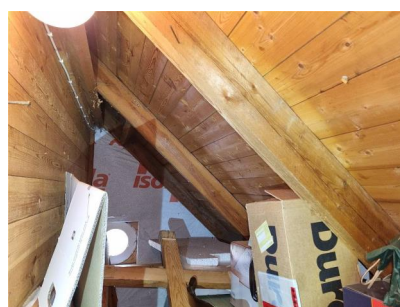
Vid kontroll av vinden uppmättes fuktvärden under kritisk fuktnivå för mikrobiell tillväxt och en normal lukt upplevdes.

Fuktkvoten i underlagstak/takbjälkar uppmättes till 8 %.
