# Besiktningsprotokoll

Anticimex Försäkringsbesiktning i samarbete med Fastighetsbyrån

| Fastighetsbeteckning:<br>Torsåkers-Sörby 2:4 | |

| Besiktningsdatum:<br>2025-04-10 | Protokollnummer:<br>68956473 |

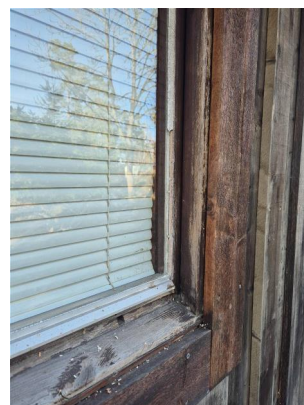
#### Utvändigt / Fönster

Torrspäckor finns på fönster.

Dessa bedöms inte ha lett till bakomliggande skador.

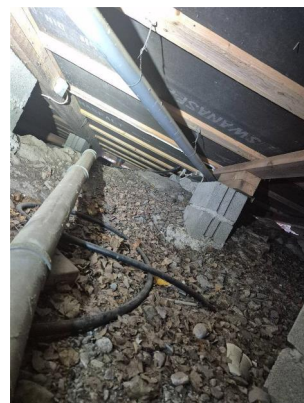
### Utvändigt / Plintgrund

Plintgrunden är ej besiktningsbar i sin helhet på grund av låg höjd

Det kunde dock konstateras att det förekommer relativt mycket organiskt material i grunden.

När man har organiskt material i en fuktig miljö finns en ökad risk för mikrobiell tillväxt (angrepp av mikroorganismer). Detta kan i sin tur leda till att mikrobiell lukt sprids till boendemiljön.

Jag rekommenderar att man öppnar upp plintgrunden mer för att kunna inspektera denna i sin helhet.

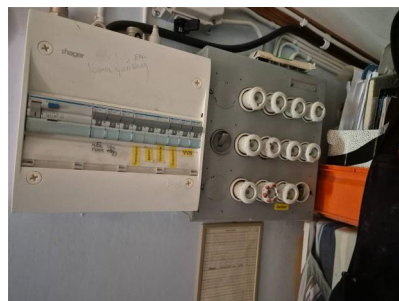
### Entréplan / Passage

- Jordfelsbrytare finns inte installerad i den äldre elanläggningen.
- Säkringshuvar saknas i elcentralen.

Huset är tillbyggt efter 2004 och jordfelsbrytare finns installerad i den nya elanläggningen.

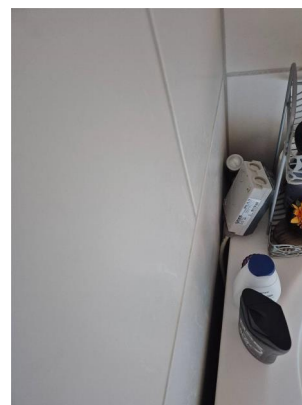
### Entréplan / Badrum/Wc

Elinstallation vid badkaret är bristfälligt utförd.

Elsäkerheten i bad- och duschrum kräver extra uppmärksamhet.

Kontakta en elektriker för kontroll och åtgärd.

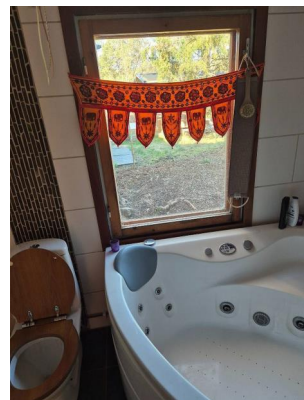
Fönster är olämpligt placerat.

Fönstrets placering i våtutrymmet utgör en risk för fuktskador i fönster- och väggkonstruktionen.

För att minska risken för fuktskador på fönster och väggkonstruktion rekommenderas att man skyddar fönstret mot vattenbegjutning.

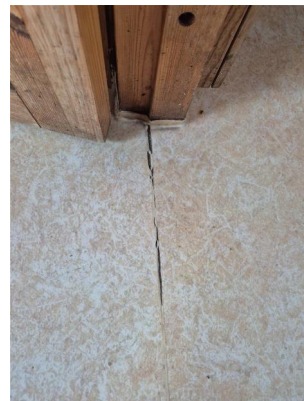
### Invändigt / Bastu

- Våutrymmet har äldre yt-/tätskikt.
- Väggbeklädnaden är otät i skarvar.
- Bristfällig lösning gällande avrinning i bastun.

Eftersom funktionen, som innebär att ytskiktet/tätskiktet ska vara vattentätt, kan vara nedsatt finns en ökad risk att vatten tränger igenom ytskiktet/tätskiktet med vattenskador i omkringliggande konstruktioner som följd.
