# Besiktningsprotokoll

Anticimex Överlåtelsebesiktning av småhus - nivå 2

| Fastighetsadress:<br>Ättehögsvägen 39 | |

| Besiktningsdatum:<br>2025-04-08 | Protokollnummer:<br>68957077 |

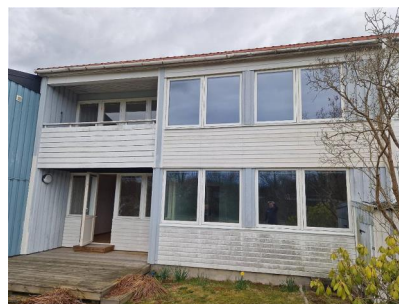
Fasadpanelen är i behov av målning/underhåll.

Fasadbeklädnad och träkonstruktioner där målningsbehov finns riskerar att få fukt- och rötskador på grund av sämre vattenavvisande förmåga. För att öka livslängden på fasadbeklädnaden rekommenderas målning och underhåll.

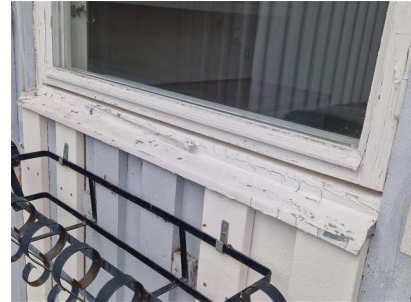
Fönster/dörrar är i behov av målning/underhåll. Tvättstugans ytterdörr har dellagningar. Vidare noteras mindre otätheter vid fönsterbleckens ändar. tätning rekommenderas.

Fönster/dörrar och karmar där målningsbehov finns riskerar att få fukt- och rötskador på grund av sämre vattenavvisande förmåga.

För att öka livslängden rekommenderas målning och underhåll

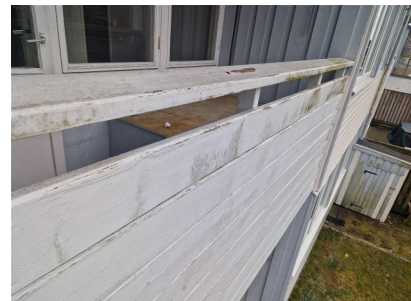
Balkongräcket har ett allmänt underhållsbehov.

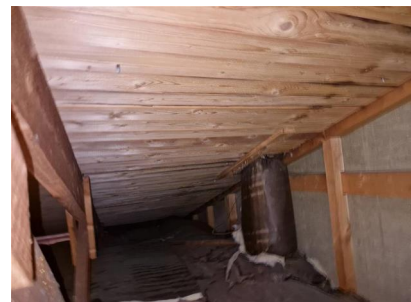
Fuktfläckar noteras på underlagstaket. Åtkomliga fläckar fuktindiekerades utan avvikelse.

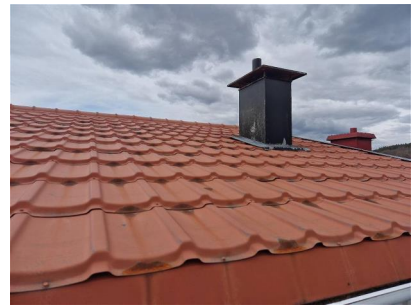
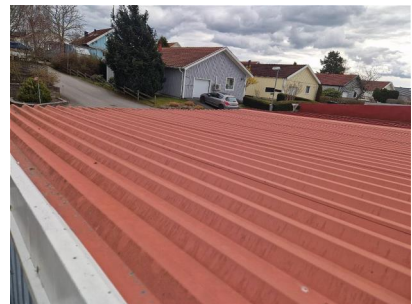
Yttertaket är äldre och har ytrost. Gäller bostad och förråd carport

Infästningar, plåtdetaljer och genomföringar har enligt vår bedömning en begränsad livslängd. Eftersom husets taktäckning är äldre har det ett minskat motstånd mot vatteninträngning. Detta i sin tur kan leda till fuktskador vidare ner i underliggande konstruktioner.

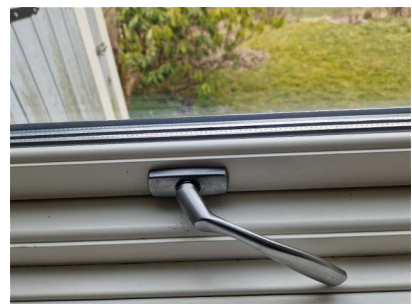
Trasiga vred

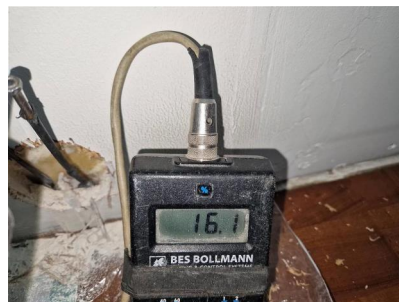
Vid kontroll av konstruktion uppmättes fuktvärden under kritisk nivå för mikrobiell tillväxt dock kunde mikrobiell lukt kännas.

Grundläggningen består av en betongplatta på mark utan underliggande isolering och med ett uppreglat golv dikt an betongen. Denna konstruktion får ofta skador på grund av naturlig fuktvandring.

Risk för mikrobiell tillväxt föreligger om den relativa fuktigheten (RF) i den omgivande luften är över 75% vilket i furuvirke motsvarar en fuktkvot (FK) på 17%.

Provhål togs i sovrums 2 yttervägg. Fuktkvoten uppmättes till 16,1% i ovankant ytterväggsyll. Mikrobiell lukt upplevdes i golvväggvinkel.

Fuktmätning utfördes även av golvkonstruktionen via inspektionslucka i sovrums 2 garderob. Fuktkvoten uppmättes till 15,6 i träregel ovan betongplattan. Via provhål noteras ingjutna spikreglar. Mikrobiell lukt upplevs i konstruktionen.

Vi rekommenderar en fördjupad undersökning för att bedöma orsak och omfattning. Det är viktigt att tänka på att denna rekommendation om fördjupad undersökning gäller hela suterrängplanet.

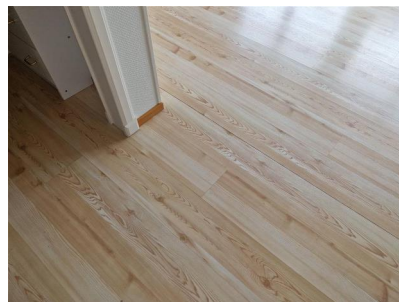
Vid övergång från hall till vardagsrum upplevs en ojämnhet i golvet. Detta ses främst som estetiskt.

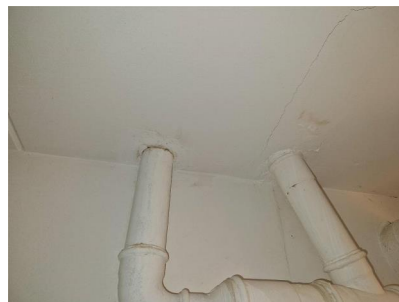
Våtutrymmet har äldre yt-/tätskikt och golvbrunn av gjutjärn. I underliggande förråd finns rinnmärken/fuktfäckar på stammen vilket tyder på att läckage förekommer från tvättstugan vid nyttjande.

Renovering av utrymmet rekommenderas. Kontakta en behörig våtrumsentreprenör för en renovering. I samband med renoveringen bör omkringliggande konstruktioner kontrolleras för att upptäcka eventuella följdskador.

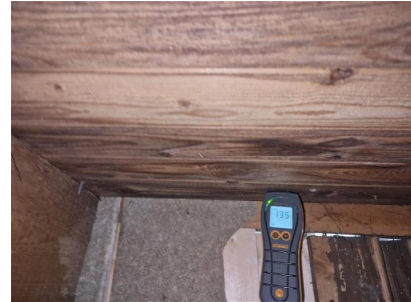
Ytterväggssyllar har en naturlig fuktpåverkan från mark. Detta kan leda till mikrobiella skador (angrepp av mikroorganismer) som i sin tur kan leda till att mikrobiell lukt sprids till förrådens inne miljö.

I underlagstaket i förråden noteras mikrobiell påväxt samt fruktfläckar. Fuktfläckarna fuktindiekerades utan avvikelse. Den mikrobiella påväxten är vanligt och förväntat i enklare ouppvärmda förråd.
