Tältet 4

Lillebovägen 26

| Uppdragsnummer | C16003 |
| Besiktningsdatum | 2025-04-16 |

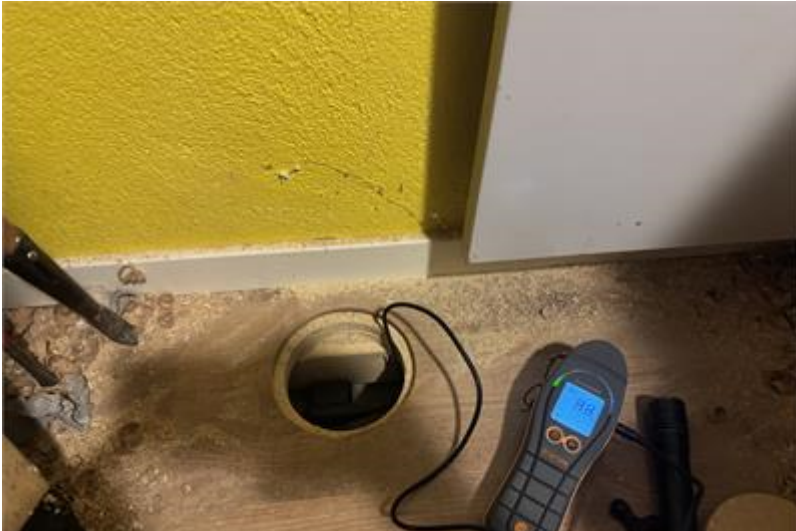
| Byggnadsdel | Nedre plan |
| Konstruktionsdel | Uppreglade golv |
| Konstruktionsuppbyggnad | Ytskikt, golvspån, golvreglar, pallningsbrädor och betong |

Fuktkvoten uppmättes stickprovsmässigt i golvkonstruktion till 8-9% FK.  
Det kritiska gränsvärdet för mikrobiell tillväxt brukar anges till ca 15-17% fuktkvot (FK).

Notera att stickprovsmässig undersökning är utförd samt att mätvärden normalt sett kan variera över årstiderna. För att säkert fastställa konstruktionens kondition och fuktstatus måste en mer omfattande undersökning utföras.
