# Besiktningsprotokoll

Anticimex Försäkringsbesiktning i samarbete med Fastighetsbyrån

| Fastighetsadress:<br>Torskullevägen 9 | |

| Besiktningsdatum:<br>2025-04-16 | Protokollnummer:<br>68963937 |

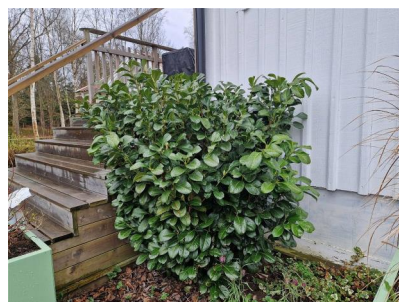
Växter finns i anslutning till grundmur.

När det finns rabatter och växter nära grundmuren finns risk att fukt stannar kvar i väggarna. Detta kan i sin tur orsaka invändiga fuktskador. Växternas rötter kan också skada grundmuren och sätta dräneringsledningen ur funktion.

Området närmast huset rekommenderas att vara fritt från växtlighet.

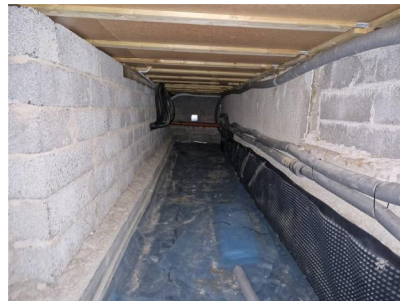
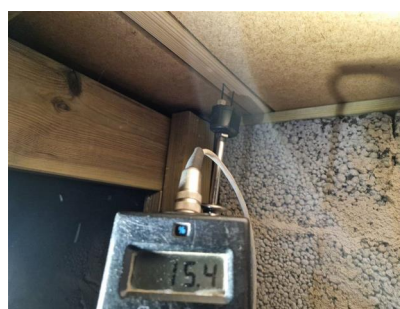
Vid kontroll av konstruktion i kryp/plintgrund uppmättes fuktvärden under kritisk fuktnivå för mikrobiell tillväxt och normal lukt upplevdes. Mindre mängd organiskt material noteras på markytan (främst under plintgrund).

Golvbjälklaget ovan den utluftsventilerade kryp/plintgrunden riskerar att drabbas av fuktskador på grund av naturlig fuktpåverkan. När organiskt material finns i en fuktig miljö finns en ökad risk för mikrobiell tillväxt. Detta kan i sin tur leda till mikrobiella skador som kan leda till att mikrobiell lukt sprids till boendemiljön.

Det finns risk för mikrobiell tillväxt om den relativa fuktigheten (RF) i den omgivande luften är över 75 %. I furuvirke motsvarar det en fuktkvot (FK) på 17 %.

Fuktkvoten uppmättes till mellan 14,1 - 16,5 % i undersida bjälklag.

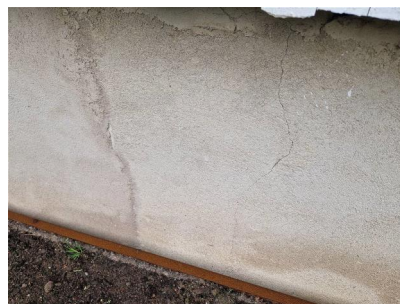
Mindre lokala sprickor och putssläpp noteras i sockel.

Dessa bedöms inte ha lett till bakomliggande skador.

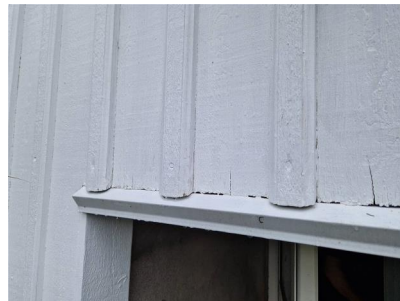
Fasadpanelen är i visst behov av målning/underhåll där torrspäckor noteras.

Fasadbeklädnad och träkonstruktioner där målningsbehov finns riskerar att få fukt- och rötskador på grund av sämre vattenavvisande förmåga.

För att förlänga livslängden på fasadpanel rekommenderas målning/underhåll.

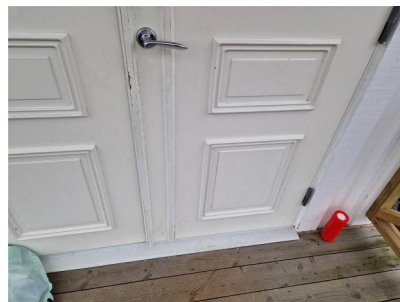
Entrédörr är i mindre behov av målning/underhåll.

För att öka livslängden på dörr rekommenderas målning och underhåll.

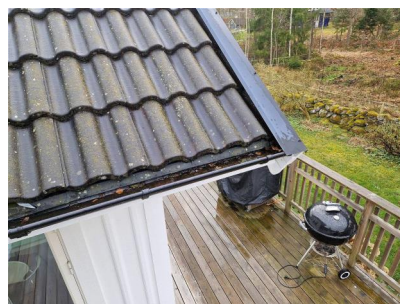
Hängrännor lutar lokalt fel och är vatten/skräpfyllda (främst baksida).

När hängrännor har en felaktig lutning (bakfall) samt är skräpfyllda finns risk att regnvatten svämmas över vilket i sin tur kan leda till fuktskador på fasad och sockel. För att förhindra översvämning rekommenderas rensning av hängrännor.

Vidare noteras att fals på stuprör är vänd mot fasad.

Falsen på stuprören kan med fördel vändas ut från fasaden för att lättare se om röret blivit skadat efter vinterns påfrestningar samt för att undvika skador på fasad vid ett eventuellt läckage.

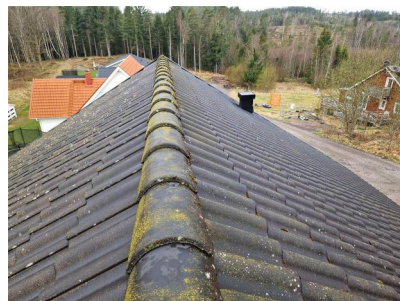
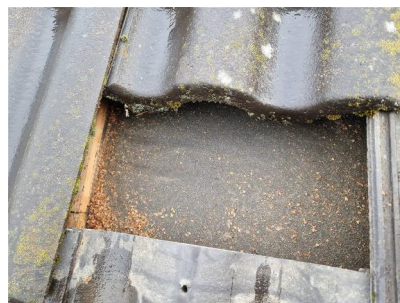
Yttertaket påvisar anmärkningar gällande:

- Enstaka skadade takpannor noteras.
- Nocktätning finns ej.
- Vindskivor är i behov av målning/underhåll med mindre rötskador.
- Takpannor är ej infästa där dessa stickprovvis har kontrollerats.
- Viss mosspåväxt finns på takpannor.

Noterade brister medför att taktäckningen har ett minskat motstånd mot vatteninträngning. Detta i sin tur kan leda till fuktskador på träläkt och takkonstruktion vilket kan resultera i mikrobiella skador.

Vindskivor där målningsbehov finns riskerar att få fukt- och rötskador på grund av sämre vattenavvisande förmåga.

För att öka livslängden på tak rekommenderas att mossan tas bort från takpannorna samt målning och underhåll. I samband rekommenderas att eventuellt skadade delar byts ut.

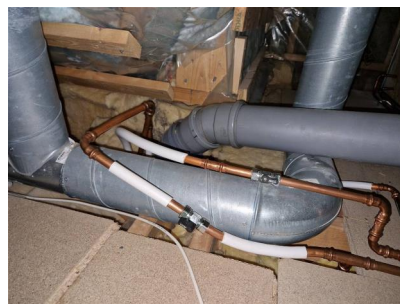
Rörkopplingar noteras i ett av sidovindsutrymmena.

Vid eventuellt läckage på vattenrör/kopplingar finns risk att utläckande vatten tar sig ner i omkringliggande konstruktion med fuktnrelaterade skador som möjlig följd.

Förslagsvis kan ett vattenalarm installeras för att underlätta upptäckten av eventuella läckage.

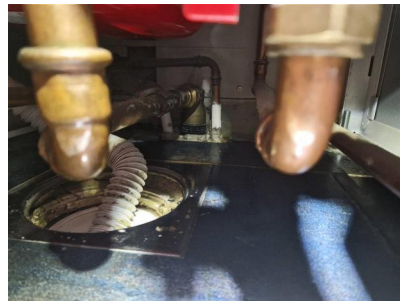
Rör genomföring finns nära vägg/ golv i utrymmet där något brisfällig golvlutning noteras.

Noterade rör genomföringar under värmepump medför risk att tätskiktet inte har kunnat anslutas på ett rätt sätt, vilket kan leda till fuktskador.

Brister i golvets och/eller tätskiktets lutning medför risk för att vatten tränger in i omkringliggande konstruktioner/utrymmen vilket i sin tur orsakar fuktrelaterade skador. Det medför också ökad risk för att vatten blir stående i golvets lågpunkter, vilket kan orsaka missfärgningar på klinker/fogar.

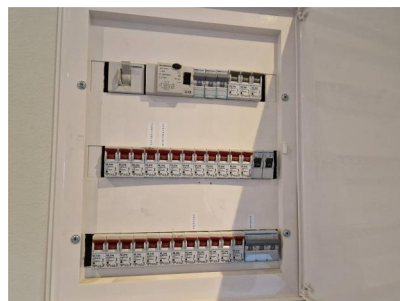
Gruppförteckning över elcentralen saknas.

"Gruppförteckning" är en lista som ska vara placerad vid elcentralen. Den visar vilka säkringar som är anslutna till vilka armaturer, vägguttag och apparater. Den är också till för att underlätta vid felsökning och elarbeten.

Kontakta en elektriker för att upprätta en gruppförteckning som placeras i närheten av elcentralen.

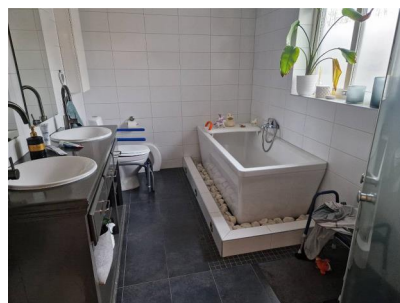
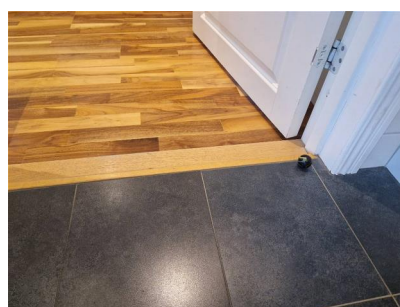
I våtutrymmet noteras bristfällig golvlutning samt lokalt bakfall (mot tröskel). Vidare noteras enstaka bom i klinkerplattor samt mindre lokal missfärgning på kakel i dusch som enbart bedöms vara av estetisk karaktär.

Brister i golvet och/eller tätskiktets lutning medför risk för att vatten tränger in i omkringliggande konstruktioner/utrymmen vilket i sin tur orsakar fuktrelaterade skador. Det medför också ökad risk för att vatten blir stående i golvet lågpunkter, vilket kan orsaka missfärgningar på klinker/fogar.

Felet som uppstått är att vidhäftningen mellan klinker och underlag har upphört. Sk "bom/ bomljud". Detta kan i sin tur medföra att tätskiktet bakom är bristfälligt vilket kan leda till fuktskador i bakomvarande konstruktioner. Det kan även vid hög punktbelastning medföra att klinker spricker.

Normala fuktvärden indikerades mot klinker/kakel.

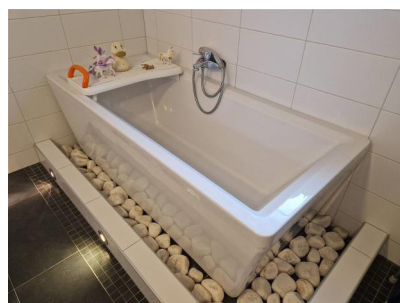
Golvbrunn under badkar är inte besiktningsbar.

För att kunna kontrollera och bedöma golvbrunnen måste den vara tillgänglig och rengjord.

Vi rekommenderar en kompletterande besiktning när golvbrunnen är tillgänglig och rengjord.

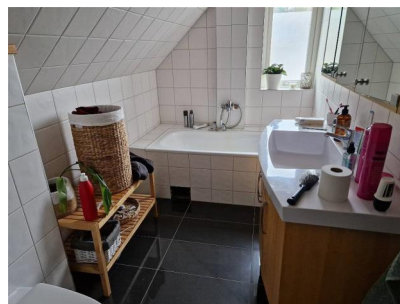
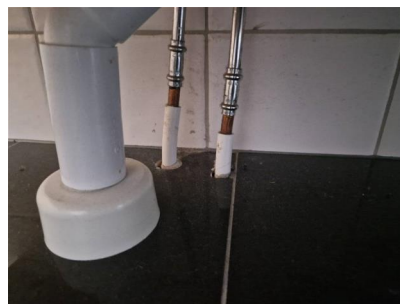
I våtutrymmet noteras brister gällande rörgenomföringar i golv, fönster är placerat nära plats för bad/dusch, något bristfälligt golvfäll mot golvbrunn där tätskikt är felmonterat och sticker fram under klämringen. Vidare noteras enstaka bom i klinker.

Noterade brister medför risk för fuktskador. Vatten kan tränga ner i omkringliggande konstruktioner/utrymmen med fuktrelaterade skador som möjlig följd. För att minska risken för fuktskador på fönster och väggkonstruktion rekommenderas att man skyddar fönstret mot vattenbegjutning.

Brister i golvets och/eller tätskiktets lutning medför också ökad risk för att vatten blir stående i golvets lågpunkter, vilket kan orsaka missfärgningar på klinker/fogar.

Felet som uppstått är att vidhäftningen mellan klinker och underlag har upphört. Sk "bom/ bomljud". Detta kan i sin tur medföra att tätskiktet bakom är bristfälligt och kan även vid hög punktbelastning medföra att klinker spricker.
