# Besiktningsprotokoll

Anticimex Försäkringsbesiktning i samarbete med Fastighetsbyrån

| Fastighetsadress:<br>Tolvskillingsgatan 10c | |

| Besiktningsdatum:<br>2025-04-15 | Protokollnummer:<br>68952897 |

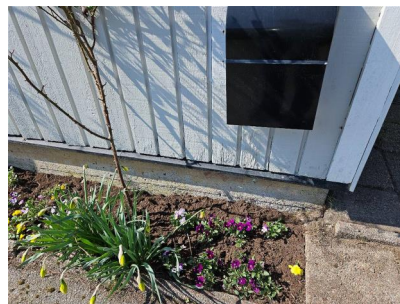
Fasadbeklädnaden har mindre torrsprickor/rötskador.

Mindre rötskador finns i fasadpanelen. Dessa bedöms dock inte ha lett till bakomliggande skador.

För att undvika följdskador kan rötskadad träpanel bytas ut.

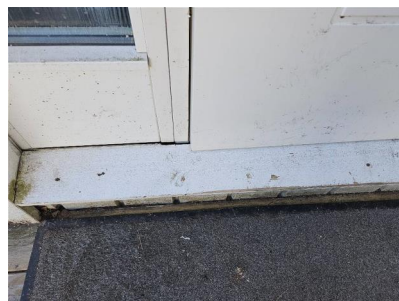
Tröskelbleck av trä är otäta vid infästningar.

Eftersom tröskelblecken är otäta finns risk att vatten rinner in i väggen vilket i sin tur kan leda till fuktskador i väggkonstruktionen.

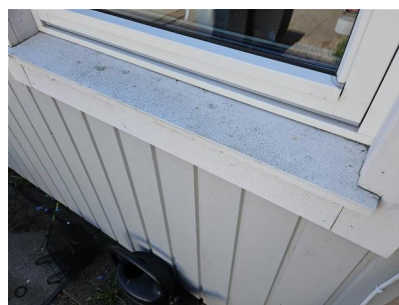
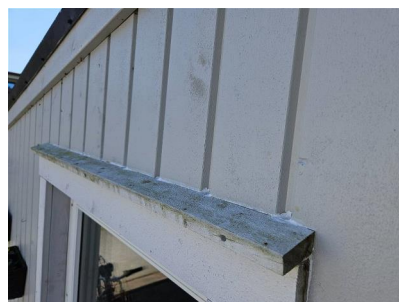
Isolerglas är äldre.

De flesta befintliga fönster är äldre vilket betyder att tätningen mellan fönsterrutorna kan vara sämre. Detta kan leda till att missfärgning/imma kan uppstå mellan glasrutorna (dock är fönster till viss del skyddade för väder/vind).

Enstaka fönsterbleck är bristfälliga samt är av trä, även överbleck.

Detta medför en ökad risk för att vatten kan rinna in och orsaka fuktrelaterade skador i omkringliggande konstruktioner.

Enstaka fönsterbleck på baksida hus lutar fel. Dock i skyddat läge varvid följdskaderisken bedöms vara minimal.

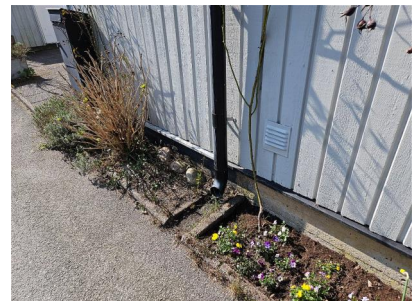
Enstaka stuprör är inte anslutet till markledning.

Stuprör som inte är anslutet till markledning kan medföra en ökad fuktbelastning på grundmur/sockel som i sin tur kan leda till fuktrelaterade skador.

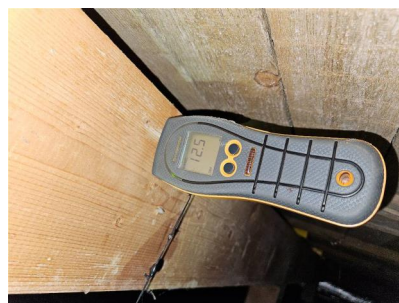
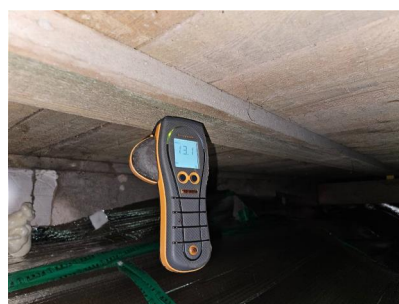
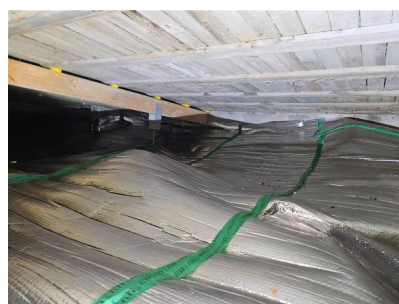
Krypgrund med installerad avfuktare.

Vid fuktkvotsmätning som utfördes stickprovsvis i underlagstak uppmättes fuktkvoter under den kritiska gränsen för mikrobiell tillväxt.

Fuktkvoter uppmättes till 12,5-13,1% i underkant träbjälklag.

Träskyddsbehandlat virke med sannolikt en viss mikrobiell påväxt finns i krypgrunden.

Vissa typer av träskyddsbehandlat virke riskerar om det utsätts för fukt avge en kemisk lukt, lukten kan även spridas till boendemiljön.

Syftet med denna installation är att genom avfuktning hålla fuktigheten i krypgrunden på en så låg nivå att ingen tillväxt av mikroorganismer är möjlig. För att detta ska fungera är det viktigt att installationen servas årligen med bland annat filterbyte och kontroll av inställningar så att fuktigheten inte stiger.

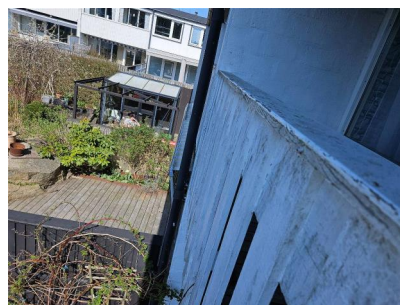
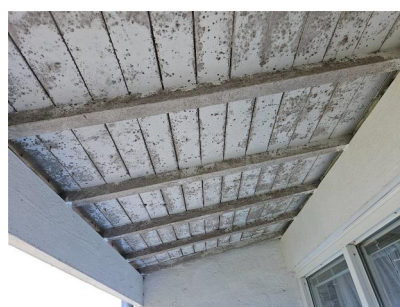
Balkongräcke har mindre underhållsbehov, även underlagstak har vissa missfärgningar och är i behov av underhåll/målning.

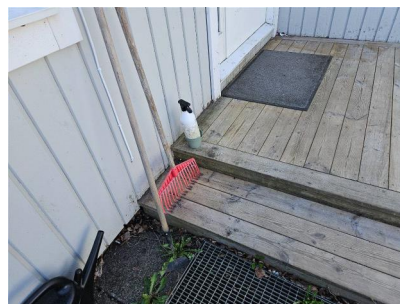
Fasad är avslutad under tralldäck. Vid nästa ommålning bör närmsta trallbräda demonteras för att även kunna måla ändträ på panelen.

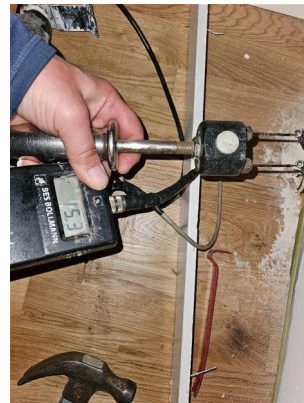
Vid kontroll av konstruktion uppmättes fuktvärden under kritisk nivå för mikrobiell tillväxt och normal lukt upplevdes.

Grundläggningen består av en betongplatta på mark utan underliggande isolering och med ett flytande golv mot betongplatta.

Fuktkvoten uppmättes via mindre provhål bakom fotlist i utrymmet till 15,3% i en ytterväggsregel.

Flytande golvkonstruktion och eventuella väggssyllar riskerar att drabbas av fuktskador på grund av naturlig fuktpåverkan om fuktskyddet är bristfälligt utfört alternativt saknas. Fuktvandring kan ske från marken genom betongen till organiskt material genom så kallad kapillärsugning och diffusion, vilket kan leda till skador med lukt av mikrobiell karaktär. Om väggssyllarna är tryckimpregnerade kan även en kemisk lukt förekomma.
