# Besiktningsprotokoll

Anticimex Försäkringsbesiktning i samarbete med Fastighetsbyrån

| Fastighetsadress:<br>Timjanträänd 16 | |

| Besiktningsdatum:<br>2025-04-16 | Protokollnummer:<br>68959091 |

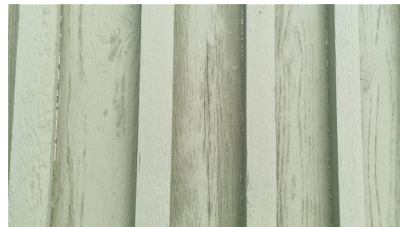
### Utvändigt / Fasad

Fasadpanelen ser överlag bra ut. Det noteras att den börjar mattas i färg och har lite torrsprickor.

Fasadbeklädnad och träkonstruktioner där målningsbehov finns riskerar att få fukt- och rötskador på grund av sämre vattenavvisande förmåga. För att öka livslängden på fasadbeklädnaden rekommenderas målning och underhåll.

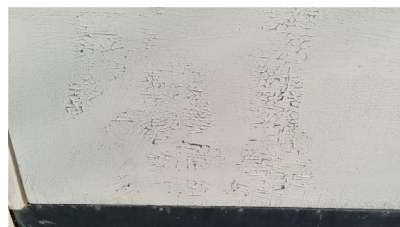
### Utvändigt / Dörrar

Entrédörren är i behov av målning/underhåll.

Dörrar där målningsbehov finns riskerar att få fukt- och rötskador på grund av sämre vattenavvisande förmåga.

För att öka livslängden på dörr rekommenderas målning och underhåll.

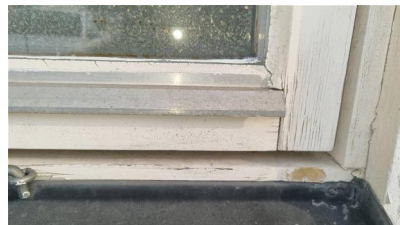
### Utvändigt / Fönster

Fönster är i varierande behov av målning/underhåll.

Fönsterbågar och fönsterkarmar där målningsbehov finns riskerar att få fukt- och rötskador på grund av sämre vattenavvisande förmåga.

För att öka livslängden på fönster rekommenderas målning och underhåll.

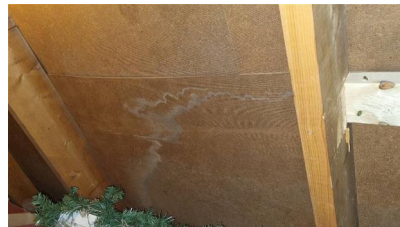
### Utvändigt / Vind

Underlagstaket består av träfiberskivor.

Eftersom underlagstaket består av träfiberskivor utan yttre täckning av papp under takbeklädnaden, finns risk vid ogynnsam väderlek att regnvatten/snö tränger in i skivskarvar med läckage på vindsutrymmet som följd. Med tiden kan även träfiberskivorna drabbas av fuktskador.

Missfärgningar/fuktrosor finns på underlagstaket. Detta bedöms inte vara onormalt för konstruktionen. Viktigt att regelbundet se över sin vind efter förändringar.

Vid kontroll av vinden uppmättes fuktvärden under kritisk fuktnivå för mikrobiell tillväxt och en normal lukt upplevdes.

Fuktkvoten i takstolar uppmättes till 9%.

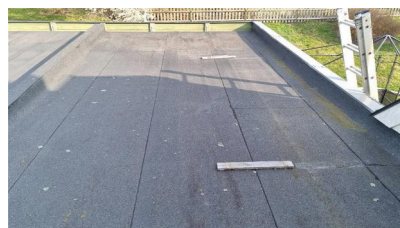
### Utvändigt / Garage/Carport utvändigt

- Träkonstruktioner och taksarg är i behov av målning/underhåll.

Träkonstruktioner där målningsbehov finns riskerar att få fukt- och rötskador på grund av sämre vattenavvisande förmåga. För att öka livslängden på fasadbeklädnaden rekommenderas målning och underhåll.

- Takpappen är äldre.

Färgsläpp finns på plåtdetaljer.

Tätskiktet på ett platt/låglutande tak har enligt vår bedömning en begränsad livslängd. Eftersom takpappen är äldre har det ett minskat motstånd mot vattengenomträngning. Detta i sin tur kan leda till att takkonstruktionen drabbas av fuktskador.

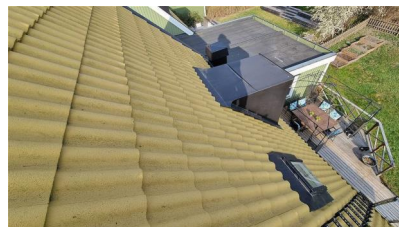
### Utvändigt / Tak

Yttertaket är äldre.

Takpannor, plåtdetaljer och träfiberskivor har enligt vår bedömning en begränsad livslängd. Eftersom husets taktäckning är äldre har det ett minskat motstånd mot vatteninträngning. Detta i sin tur kan leda till fuktskador på träläkt och vidare ner i underliggande konstruktioner.

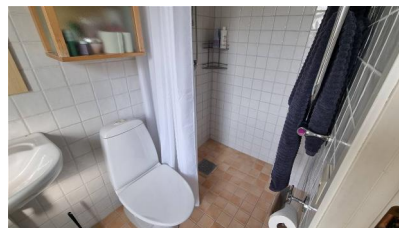
### Entréplan / Dusch/Toalett

Våtutrymmet har äldre yt-/tätskikt.

- Golvbrunn är inte utbytt i samband med renoveringen.

- Golvfallet är bristfälligt utanför duschzon.

Eftersom funktionen, som innebär att ytskiktet/tätskiktet ska vara vattentätt, kan vara nedsatt finns en ökad risk att vatten tränger igenom ytskiktet/tätskiktet med vattenskador i omkringliggande konstruktioner som följd.

Fuktindikering i utrymmet gav inga onormala fuktindikationer.

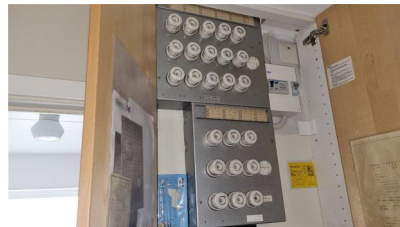
### Entréplan / Hall

Jordfelsbrytare finns installerad vid den äldre el-centralen.

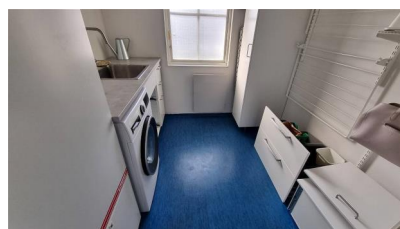
### Entréplan / Tvättstuga

Utrymmet är från byggnadsåret och har passerat tiden för sin tekniska livslängd.

Eftersom funktionen, som innebär att ytskiktet/tätskiktet ska vara vattentätt, kan vara nedsatt finns en ökad risk att vatten tränger igenom ytskiktet/tätskiktet med vattenskador i omkringliggande konstruktioner som följd.

Fuktindikering i utrymmet gav inga onormala fuktindikationer.

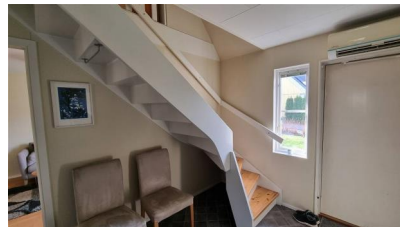
### Entréplan / Trappa

Fallskydd saknas.  
Rekommenderar att montera fallskydd i förebyggande syfte.

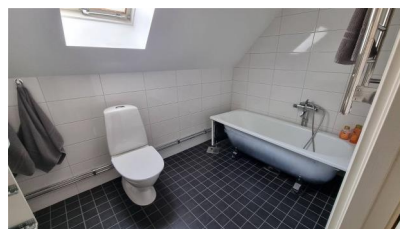
### Övre plan / Badrum/Wc

Normala fuktvärden indikerades mot klinker/kakel.

En viss fukt tränger alltid in bakom kakel/klinker via fogarna, detta är helt normalt och innebär inte att tätskiktet/ våtrumsisoleringen under kaklet/klinkern är bristfälligt eller ur funktion.
