# Besiktningsprotokoll

| Fastighetsbeteckning:<br>Hackspetten 38 | |
| Fastighetsadress:<br>Norrhagsvägen 3a | |

| Besiktningsdatum:<br>2025-04-15 | Protokollnummer:<br>68960745 |

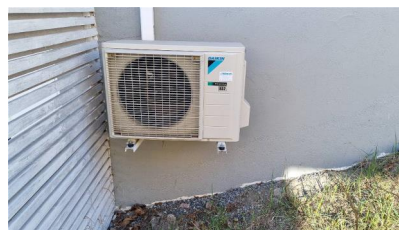
Kondensvatten från luftvärmepumpens utedel leds inte bort från husgrunden.

Detta medför ökad risk för att vatten tränger in i anslutande konstruktioner, vilket i sin tur kan leda till fuktrelaterade skador. Observera att besiktning av byggnadens värmesystem eller värmepumpen inte har ingått i uppdraget.

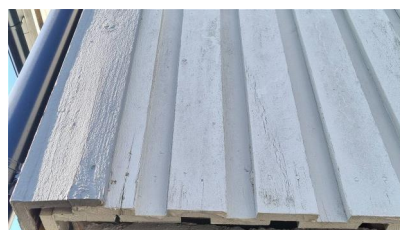
Fasadpanelen ser överlag bra ut. Det noteras att den börjar mattas i färg och har lite torrsprickor.

Fasadbeklädnad och träkonstruktioner där målningsbehov finns riskerar att få fukt- och rötskador på grund av sämre vattenavvisande förmåga. För att öka livslängden på fasadbeklädnaden rekommenderas målning och underhåll.

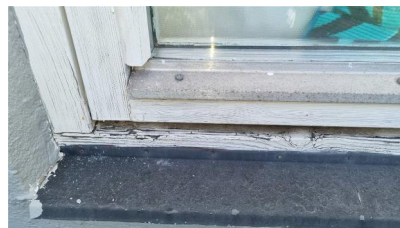
Äldre fönster är i behov av målning/underhåll.

Fönsterbågar och fönsterkarmar där målningsbehov finns riskerar att få fukt- och rötskador på grund av sämre vattenavvisande förmåga.

För att öka livslängden på fönster rekommenderas målning och underhåll.

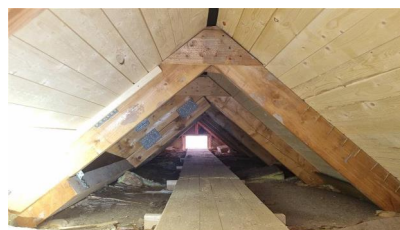
Vid kontroll av vindarna uppmättes fuktvärden under kritisk fuktnivå för mikrobiell tillväxt och en normal lukt upplevdes. Fuktkvoten i underlagstak/takbjälkar uppmättes till 9%.

Det finns risk för mikrobiell tillväxt om den relativa fuktigheten (RF) i den omgivande luften är över 75 %. I furuvirke motsvarar det en fuktkvot (FK) på 17 %.

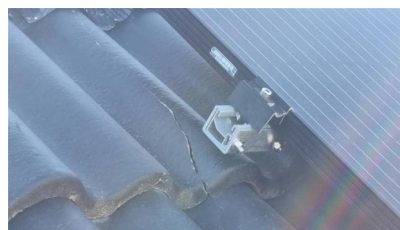
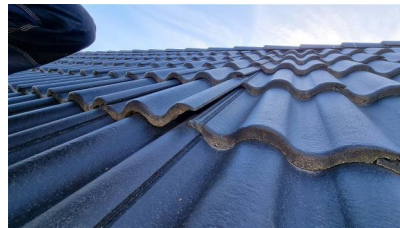
Yttertaket är avsynat från takstege och mark. Delar av yttertaket täcks av solpaneler.

- Enstaka trasig takpanna.
- Ett par takpannor är inte i sitt läge.

Detta medför en ökad risk för fuktskador i omkringliggande konstruktioner.

Rekommenderar kontakt med takläggare för att rätta till/byta takpannorna.

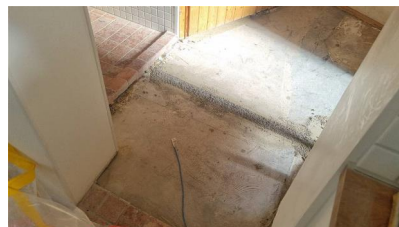
Renovering pågår.

På grund av renoveringen har besiktningen inte kunnat genomföras.

Vi rekommenderar en kompletterande besiktning när renoveringen är klar.

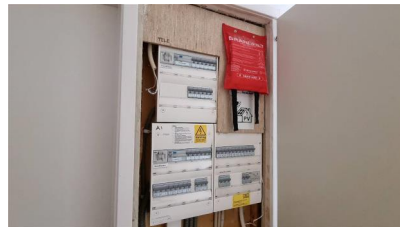
El-centralen har jordfelsbrytare dock saknas gruppförteckning. Rekommenderar kontakt med elektriker för att upprätta en gruppförteckning.

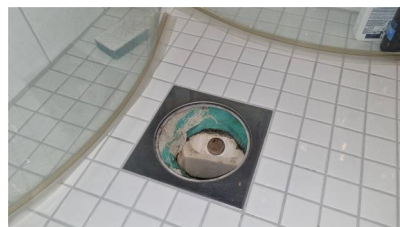
- Tätskikt är felmonterat i golvbrunnen.
- Bristfälligt golvfall.

När tätskikt är felmonterat i golvbrunnen innebär det risk för fuktskador. Vatten kan tränga ner i omkringliggande konstruktioner med fuktrelaterade skador som följd.

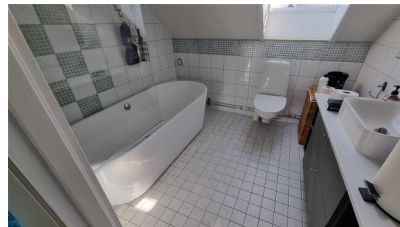
Våutrymmet har äldre yt-/tätskikt.

- Golvbrunnen är placerad för nära vägg.
- Svackor i golvfallet.

Eftersom funktionen, som innebär att ytskiktet/tätskiktet ska vara vattentätt, kan vara nedsatt finns en ökad risk att vatten tränger igenom ytskiktet/tätskiktet med vattenskador i omkringliggande konstruktioner som följd.
