**Fastighetsuppgifter**

Risa 98:5

Nybyggarvägen 7

## Bilaga 1 för kontroll av valda konstruktioner

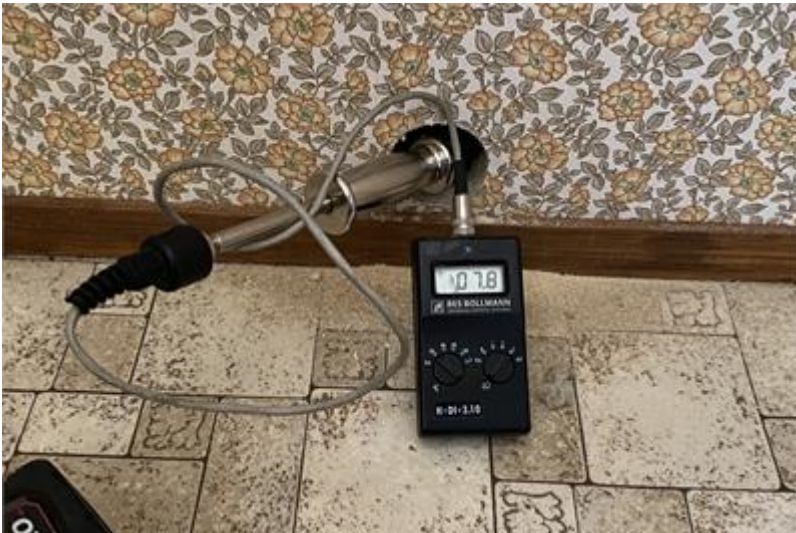
Vid besöket borrades två hål i ytterväggen, dels i förråd och dels i hall. Ingen onormal fuktighet eller avvikande lukt kunde konstateras.

Resultatet av stickprovskontrollen indikerar inget åtgärdsbehov.  
Då väggarna kontrollerades utfördes ingen ytterligare kontroll av flytande golv.
