# Besiktningsprotokoll

Anticimex Försäkringsbesiktning i samarbete med Fastighetsbyrån

| Fastighetsadress:<br>Västertäppsvägen 24 | |

| Besiktningsdatum:<br>2025-04-07 | Protokollnummer:<br>68926675 |

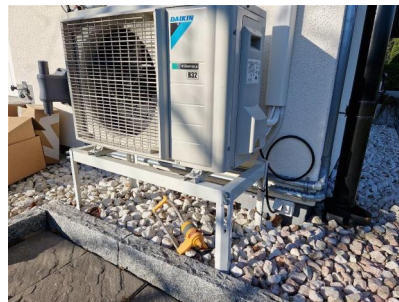
Kondensvatten från luftvärmepumpens utedel leds inte bort från husgrunden.

Detta medför ökad risk för att vatten tränger in i anslutande konstruktioner, vilket i sin tur kan leda till fuktrelaterade skador. Observera att besiktning av byggnadens värmesystem eller värmepumpen inte har ingått i uppdraget.

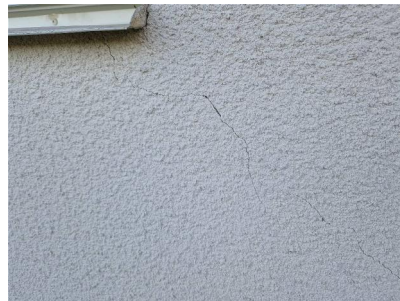
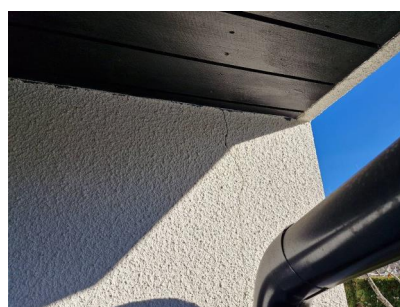
Sprickor finns i lokalt i fasaden.

Detta kan leda till fukt- och frysskador i konstruktionen.

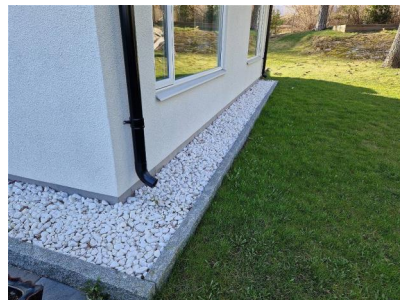
Stuprör avslutas nära husliv.

Stuprör som avslutas intill husliv (ovan mark) kan medföra en ökad fuktbelastning på grundmur/sockel med fuktrelaterade skador som följd.

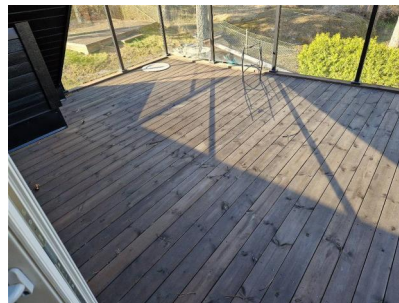
Taket under terrass kunde inte besiktas då trallen döljer takets yta.

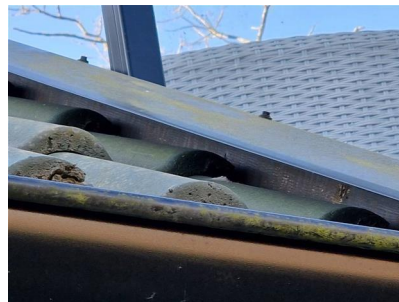
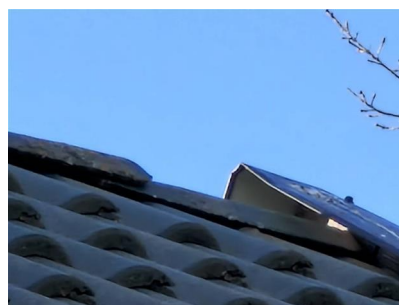
Takpannor med underlagstak av träfiberskivor. Nockband saknas och vindskeveplåt är kort nedbockad mot panndal och glipar motnock.

Med denna konstruktion är det extra viktigt att takpannorna är hela och plåtdetaljer är rätt monterade. Eftersom underlagstaket inte har en papp kan regn och snö som tränger in genom otätheter leda till fuktskador i underliggande konstruktion.

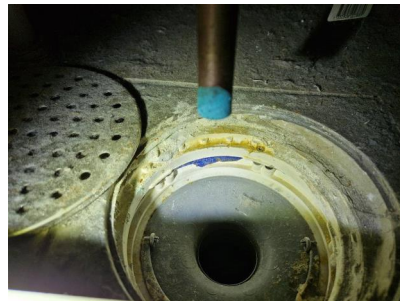
Tättskikt är felmonterat i golvbrunnen. (Manschett sticker ut under klämring)

När tättskikt är felmonterat i golvbrunnen innebär det risk för fuktskador. Vatten kan tränga ner i omkringliggande konstruktioner med fuktrelaterade skador som följd.

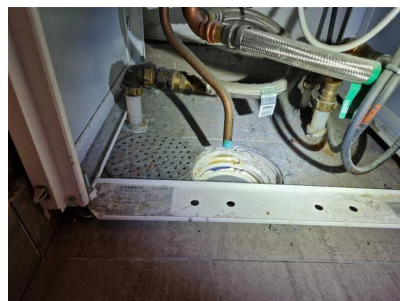
Rör genomföring finns i golv.

Rör genomföringar i golvet medför en ökad risk för att vatten tränger ner i omkringliggande konstruktioner och orsakar fuktskador.

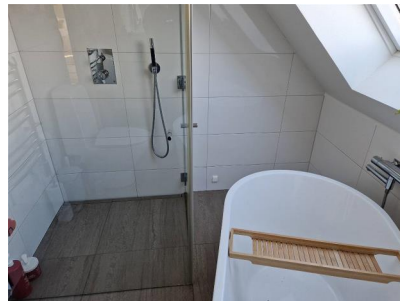
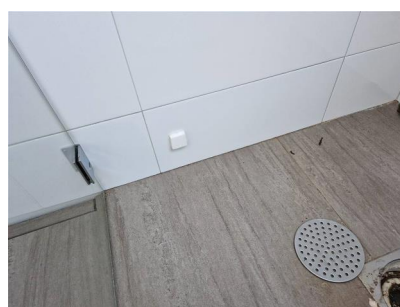
Rör genomföring finns i vägg i plats för dusch/bad.

Rör genomföringar i väggen medför en ökad risk för att vatten tränger in i omkringliggande konstruktioner och orsakar fuktskador.
