# Besiktningsprotokoll

Anticimex Försäkringsbesiktning i samarbete med Fastighetsbyrån

| Fastighetsbeteckning:<br>Solberga 3:9 | |
| Fastighetsadress:<br>Solbergavägen 6 | |

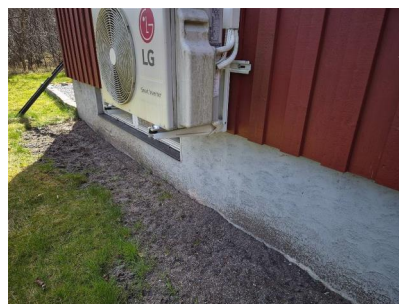
#### Utvändigt / Sockel

- Kondensvatten från luftvärmepumparnas utedelar leds inte bort från husgrunden.
- Markfyllnad mot källargrundmurar.

Ovanstående noteringar innebär en ökad fuktbelastning mot källargrundmurarna vilket kan öka risken för fuktrelaterade skador invändigt.

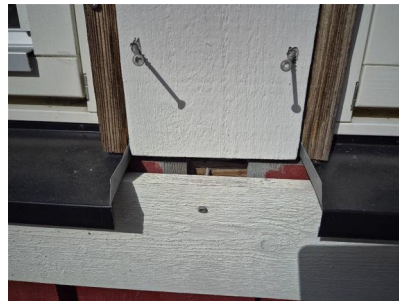
### Utvändigt / Fasad

- Delar av fasaden är i behov av målning/underhåll.
- Otäthet förekommer vid fönster.

Fasadbeklädnad och träkonstruktioner där målningsbehov finns riskerar att få fukt- och rötskador på grund av sämre vattenavvisande förmåga. För att öka livslängden på fasadbeklädnaden rekommenderas målning och underhåll.

Otätheter i fasadbeklädnaden kan innebära en ökad risk att vatten tar sig in i väggkonstruktionen med fuktrelaterade skador som följd.

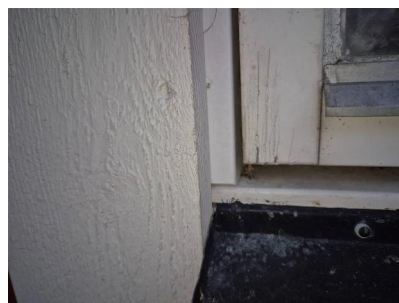
### Utvändigt / Fönster

- Fönsterbleck är otäta vid infästningar.

Eftersom fönsterblecken är otäta finns risk att vatten rinner in i väggen vilket i sin tur kan leda till fuktskador i väggkonstruktionen.

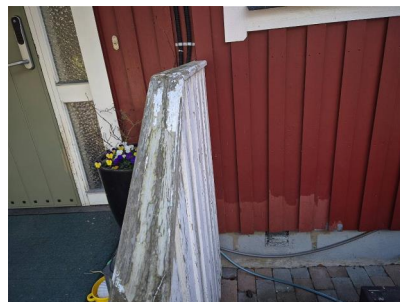
### Utvändigt / Farstutrappa

- Farstutrappans räcke är i behov av målning/underhåll.

Målning/underhåll rekommenderas där behov finns.

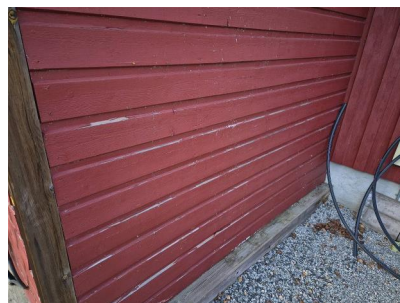
### Utvändigt / Uterum

- Uterummets fasadpanel är i behov av målning/underhåll.

Fasadbeklädnad och träkonstruktioner där målningsbehov finns riskerar att få fukt- och rötskador på grund av sämre vattenavvisande förmåga. För att öka livslängden på fasadbeklädnaden rekommenderas målning och underhåll.

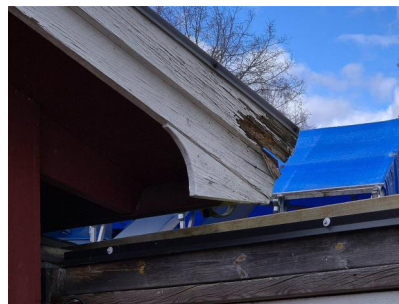
### Utvändigt / Garage utvändigt

-Garageporten är i behov av målning/underhåll.

-Mosspåväxt finns på takpannor.

-Rötskador noteras i vindsquivor.

Målning/underhåll av garageporten rekommenderas.

För att öka livslängden på taket rekommenderas att mossan tas bort från takpannorna.

De rötskadade vindsquivorna bör bytas ut.

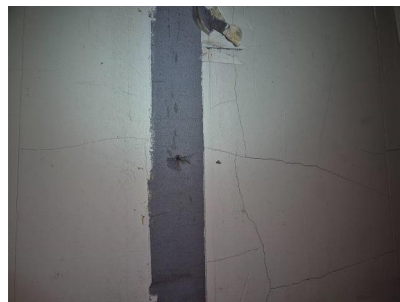
-Blå lättbetong finns i byggnaden.

Denna typ av lättbetong är i vissa fall radonhaltig.

Vi rekommenderar att du kontrollerar resultat från tidigare utförd radonmätning, finns i energideklaration hos fastighetsägare och fastighetsmäklare

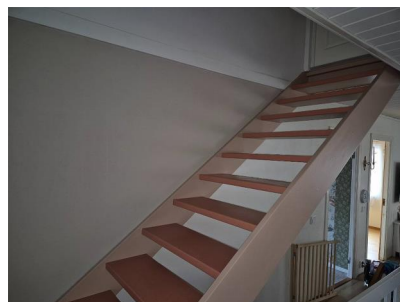
### Entréplan / Trappa upp

-Fallskydd saknas.

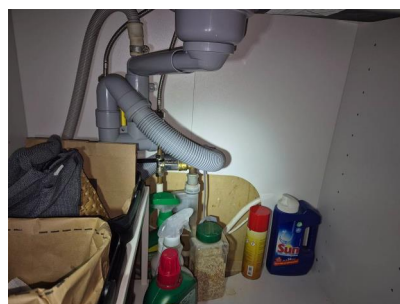
### Entréplan / Kök

- Fuktskydd saknas i diskbänksskåp.
- Fuktskydd saknas under kyl/frys.
- Diskmaskinens avloppsslang saknar upphängningsbygel.

Ovanstående noteringar kan innebära en ökad risk för fuktrelaterade skador i omkringliggande konstruktioner.

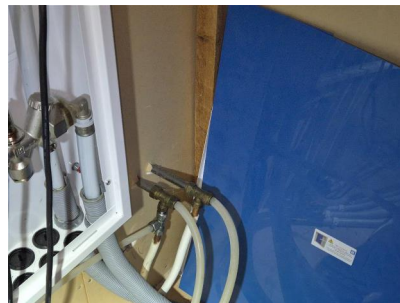
### Våning 1 / Förråd

-Kopplingspunkt för vattenledning saknar vattentät botten.

Detta kan innebära en ökad risk för fuktrelaterade skador i omkringliggande konstruktioner.

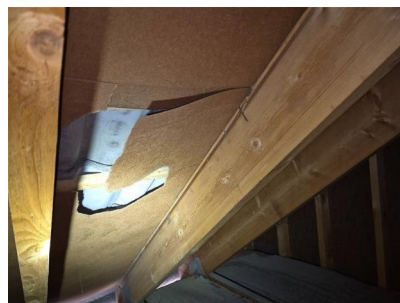
### Våning 1 / Kattvindar 2 st

-Vid kontroll av kattvindarna uppmättes fuktkvoten till 10%Fk i takbjälkar. Det finns risk för mikrobiell tillväxt om den relativa fuktigheten (RF) i den omgivande luften är över 75 %. I furuvirke motsvarar det en fuktkvot (FK) på 17 %.

Från vinden noteras trasiga träfiberskivor i underlagstak, se vidare under Utvändigt/Tak.

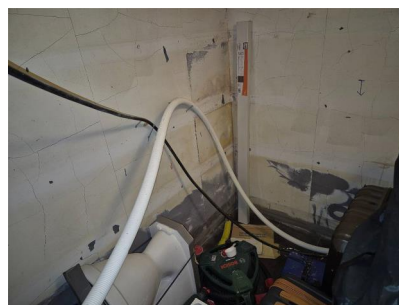
### Källarplan / Förråd

-Bristfälliga vatteninstallationer noteras.

När vattenrör inte är fixerade kan kopplingarna lossna pga vibrationer med läckage som följd.

Kontakt med behörig vvsentreprenör rekommenderas för kontroll och åtgärd.
