Svenstorp 1:22

Stenåsavägen 2

| Uppdragsnummer | G32886 |
| Besiktningsdatum | 2025-04-10 |

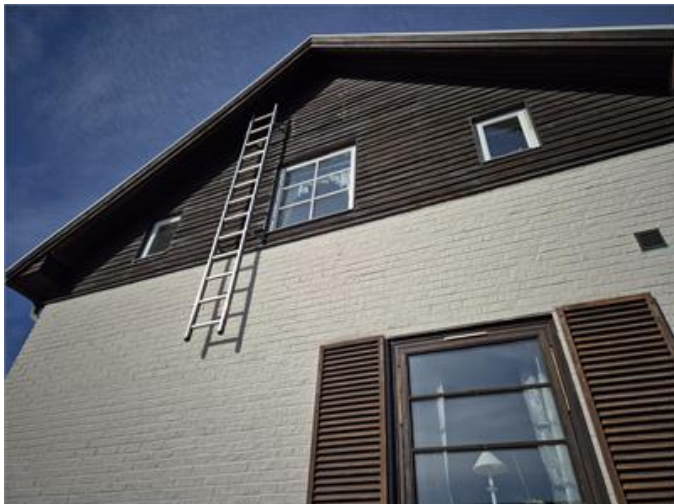
| Besiktningsresultat | | | | | |
|---|---|---|---|---|---|
| Nockvind | | | | X | Luckan till nockvinden på gavelspets kunde inte beträdas på säkert vis och därmed besiktigades inte vindsutrymmet. |

Luckan tillnockvinden på gavelspets kunde inte beträddas på säkert vis och därmed besiktigades inte vindsutrymmet.

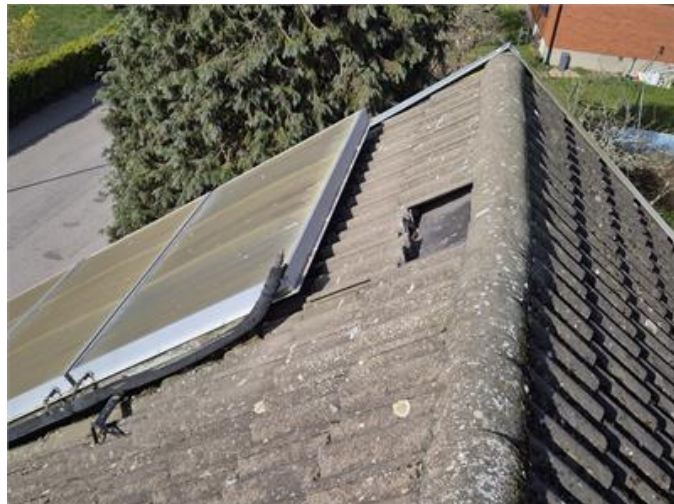
2 takpannor har hamnat i olag med risk för fuktskador i underliggande konstruktion, vidare undersökning rekommenderas.

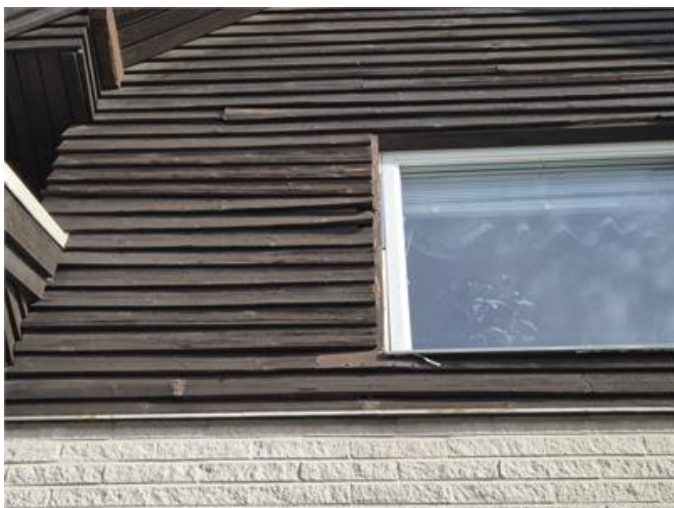
Skadad gavelspetspanel.

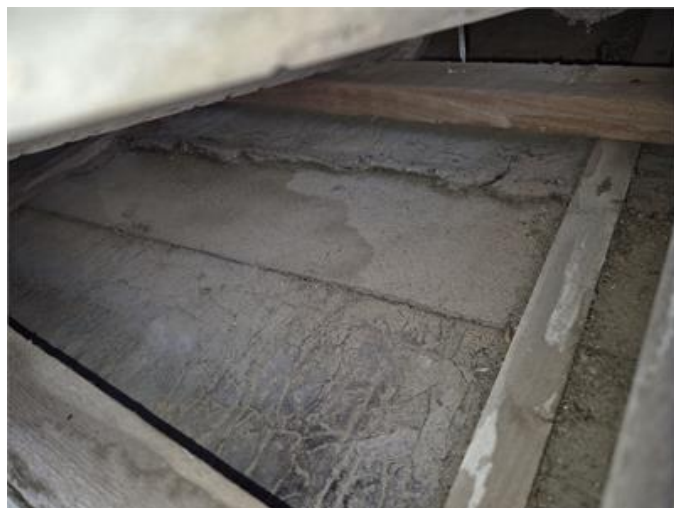
TAK: Taket är besiktigt från takstege. När taket lades om senast är oklart. Undertakspappen byttes inte vid senaste bytet av takpannor, stickprovskontroll av pappen visade inga skador. Vinkelplåtar mellan tak och träpanel är bristfälligt tätade, åtgärd rekommenderas. 2 takpannor har hamnat i olag med risk för fuktskador i underliggande konstruktion, vidare undersökning rekommenderas. Takbeläggning över entrén består av äldre eternittak där någon eternit har sprickor. Att laga sprickorna och måla eterniten förlänger dess livslängd.

Äldre undertakspapp.

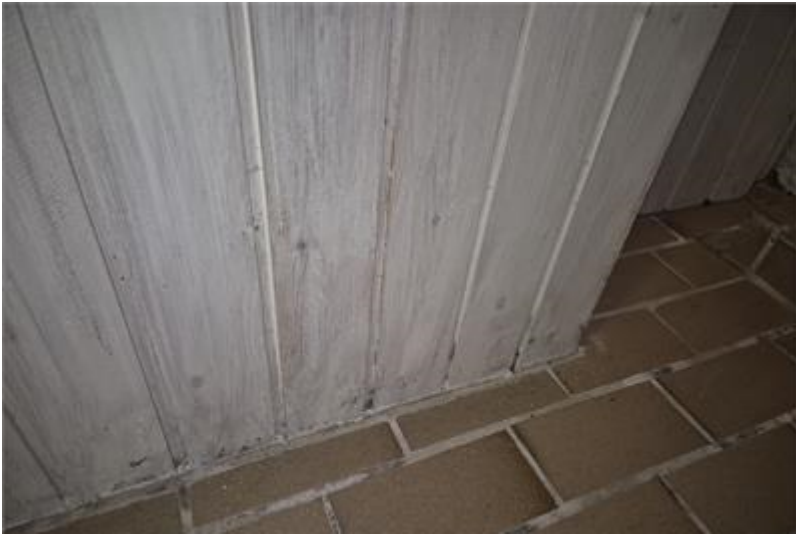
Fuktkvot på 20% mättes i nedre del av reglad väggkonstruktion i trapphus. Det kritiska gränsvärdet för mikrobiell tillväxt brukar anges till ca 16-17% fuktkvot (FK). Reglade väggar i källare anses ur fuktsynpunkt vara riskkonstruktioner för mikrobiella skador. I källaren finns reglade väggar enbart i trapphus och bastun.

Vidare undersökning rekommenderas utföras för bedömning av åtgärder.
