# Besiktningsprotokoll

| Fastighetsbeteckning:<br>Driveslätt 1:5 | |
| Fastighetsadress:<br>Driveslättvägen 102 | |

| Besiktningsdatum:<br>2025-04-16 | Protokollnummer:<br>68949478 |

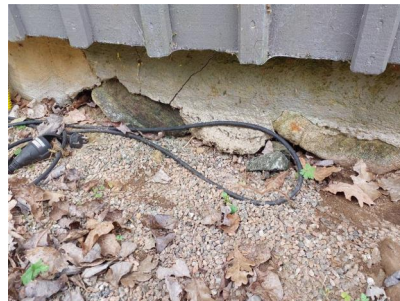
Sprickor finns i sockel.

Detta kan leda till fukt- och frysskador i konstruktionen.

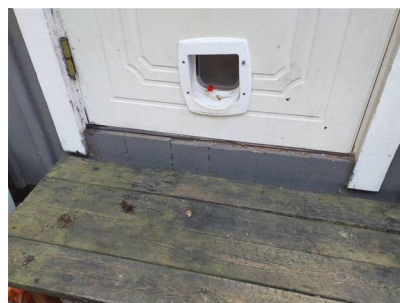
Tröskelbleck saknas under dörr.

Avsaknad av tröskelbleck medför att det finns risk för att vatten kan rinna in och orsaka fuktskador på tröskel och/eller i kringliggande vägg och bjälklag.

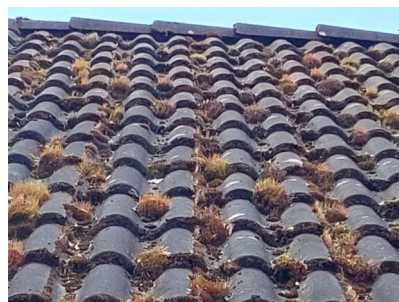
Mosspåväxt finns på takpannor.

Mossa som växer på taket kan leda till att taktäckningen har ett minskat motstånd mot vatteninträngning. Detta i sin tur kan leda till fuktskador på träläkt och takkonstruktionen vilket kan resultera i mikrobiella skador (angrepp av mikroorganismer).

För att öka livslängden på taket rekommenderas att mossan tas bort från takpannorna.

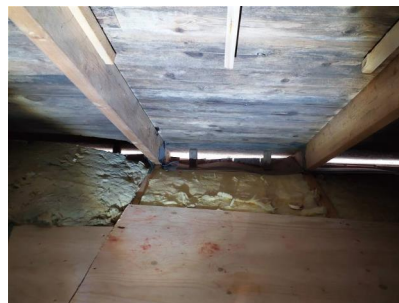
Mikrobiell påväxt finns på underlagstaket.

Detta kan vara ett tecken på att vinden tillförs fukt inifrån bostaden. Observera att besiktning av bostadens ventilationssystem inte har ingått i uppdraget.

För att komma tillrätta med detta kan fukttillförseln inifrån bostaden behöva minskas. Det kan göras genom att ventilationen i bostaden förbättras samt att eventuella otätheter i vindsbjälklaget (tak-/väggvinklar, taklucka med mera) tätas. Läs Anticimex faktablad om ouppvärmade vindsutrymmen för tips och råd.
