**Fastighetsuppgifter**

Hammar 1:314

Abborrvägen 35

## Bilaga 1 för kontroll av valda konstruktioner

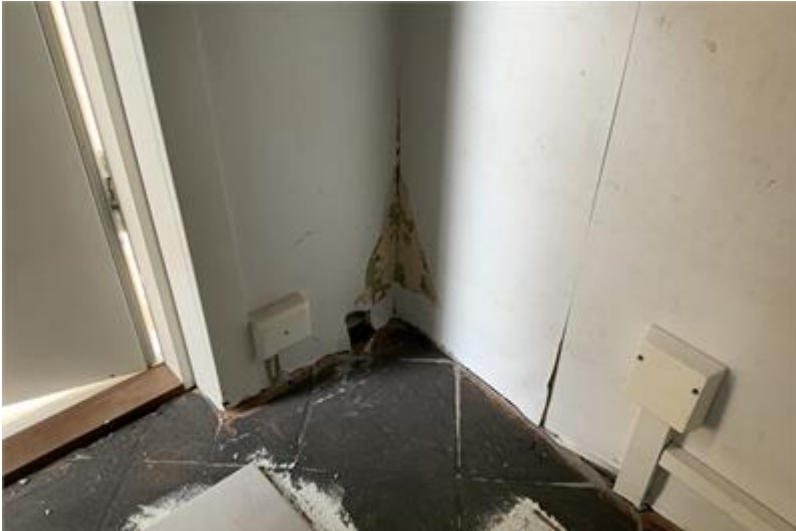
| Byggnadsdel | Yttervägg i hall |
| Konstruktionsdel | Träsyll |
| Konstruktionsuppbyggnad | Betong- Träsyll |

Fuktkvoten i träsyll uppmättes till 12% FK. Det kritiska gränsvärdet för mikrobiell tillväxt brukar anges till ca 17% fuktkvot (FK).

Fuktkvoten är under gränsvärdet för mikrobiell påväxt. Notera att stickprovsmässig undersökning är utförd samt att mätvärden normalt sett kan variera över årstiderna. För att säkert fastställa konstruktionens kondition och fuktstatus måste en mer omfattande undersökning utföras.
