Karusellen 5

Karusellgränd 36

**Besiktningssuppgifter**

Byggnadsbeskrivning 1½plans parhus	Byggnadsår 1980
Till eller ombyggnad Nej	Övrigt Fastigheten var möblerad vid besiktningen

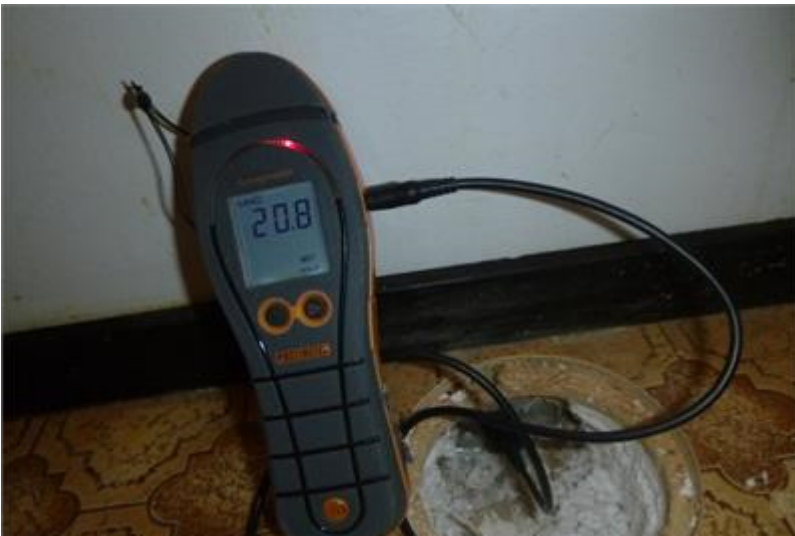
Byggnadsdel	Betongplatta på mark
Konstruktionsdel	Syllkonstruktion
Konstruktionsuppbyggnad	Betongplatta på mark med diffusionspärr och flytande golvkonstruktion

Vid stickprovskontroll mättes en fuktkvot i ytterväggsyllens nedre del till 21% i ett provhål från köket. Ytterligare en provtagning utfördes från sovrummet 2 i en regel i golvet vid kontrollucka där en fuktkvot på 19% mättes upp.

Det kritiska gränsvärdet för mikrobiell tillväxt brukar anges till ca 15-17% fuktkvot (FK).

Notera att stickprovsmässig undersökning är utförd samt att mätvärden normalt sett kan variera över årstiderna. För att säkert fastställa konstruktionens kondition och fuktstatus måste en mer omfattande undersökning utföras.
