Ramsjö 2:77

Sadelvägen 8

| Uppdragsnummer | C16001 |
| Besiktningsdatum | 2025-04-17 |

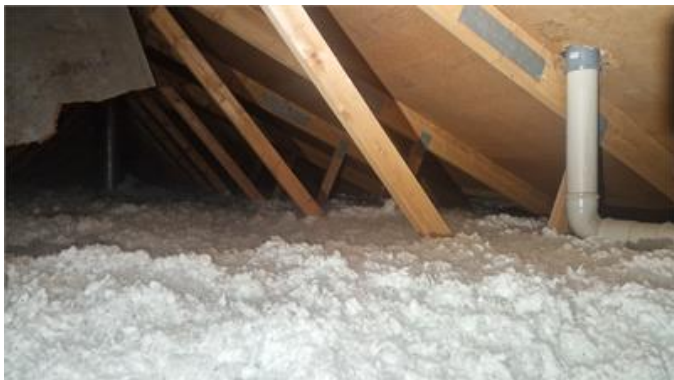
| Besiktningsresultat | | | | | |
|---|---|---|---|---|---|
| | | x | | | Vinden endast besiktigad via luckan då landgång saknas, inga uppenbara brister kunde noteras |

Bilden visar delar av vinden via luckan

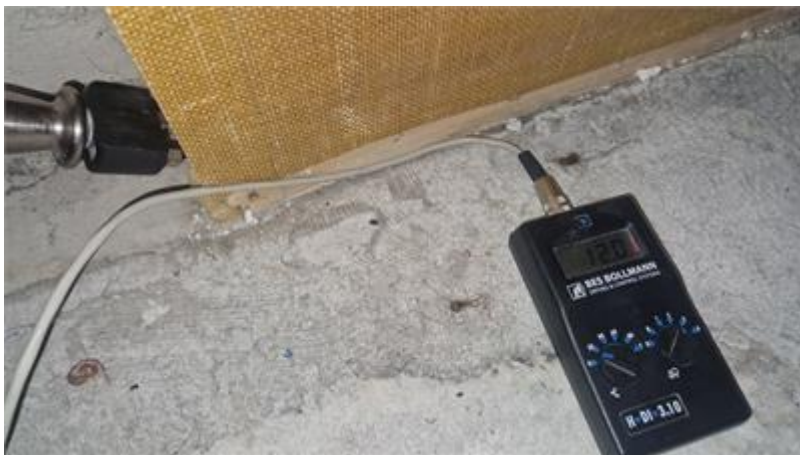
| Konstruktionsdel | Utreglade motfyllda ytterväggar |
| Konstruktionsuppbyggnad | Gipskiva, träkonstruktion samt stålkonstruktion, isolering och grundmur |

Fuktkvoten i träkonstruktion (Syllar) uppmättes till ca 12-14%  
Det kritiska gränsvärdet för mikrobiell tillväxt brukar anges till ca 15-17% fuktkvot (FK).
