# Besiktningsprotokoll

Anticimex Försäkringsbesiktning i samarbete med Fastighetsbyrån

| Fastighetsadress:<br>Dadelvägen 14 | |

| Besiktningsdatum:<br>2024-09-13 | Protokollnummer:<br>68504269 |

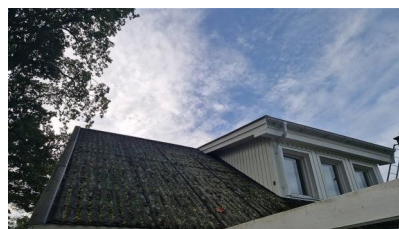
Mosspåväxt finns på takplåt.

För att öka livslängden på taket rekommenderas att mossan tas bort från takpannorna.

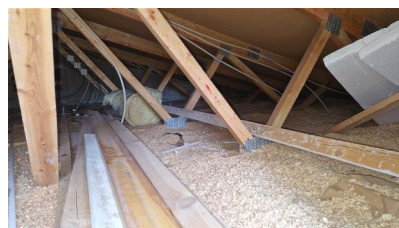
Underlagstaket består av träfiberskivor.

Eftersom underlagstaket består av träfiberskivor utan yttre täckning av papp under takbeklädnaden, finns risk vid ogynnsam väderlek att regnvatten/snö tränger in i skivskarvar med läckage på vindsutrymmet som följd. Med tiden kan även träfiberskivorna drabbas av fuktskador.

Vid kontroll av vinden uppmättes fuktvärden under kritisk fuktnivå för mikrobiell tillväxt och en normal lukt upplevdes.

Fuktkvoten i underlagstak/takbjälkar uppmättes till <8 %.

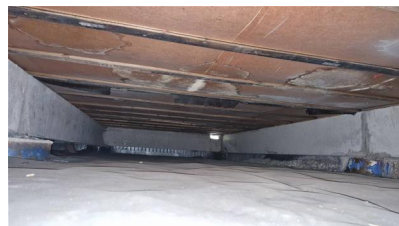
Vid kontroll av krypgrunden har fuktvärden under kritisk fuktnivå för mikrobiell tillväxt uppmätts. Ingen avvikande lukt känns i utrymmet, dock finns mikrobiell påväxt på bjälklagets undersida.

Fuktkvoten uppmättes till 15 %.

Vissa äldre fuktrosor förekommer, dessa bedöms vara äldre och ej vara pågående.

Det bedöms ej vara ett pågående problem men då det är svårt att avgöra rekommenderas att krypgunden kontrolleras regelbundet. Det utförs enklast över tid genom att hålla koll på fuktnivåerna med en enkel fuktmätare som mäter relativ fuktighet i den omgivande luften

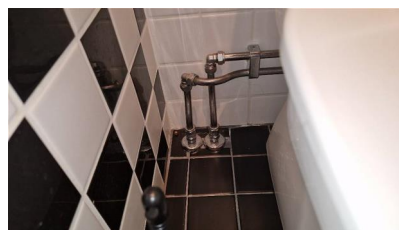
Rör genomföring finns i golvet.  
Något bristfälligt fall mot golvbrunnen.

Eftersom funktionen, som innebär att ytskiktet/tätskiktet ska vara vattentätt, kan vara nedsatt finns en ökad risk att vatten tränger igenom ytskiktet/tätskiktet med vattenskador i omkringliggande konstruktioner som följd.
