# Besiktningsprotokoll

Anticimex Försäkringsbesiktning i samarbete med Fastighetsbyrån

| Fastighetsbeteckning:<br>Korallroten 5 | |
| Fastighetsadress:<br>Slingervägen 4 | |

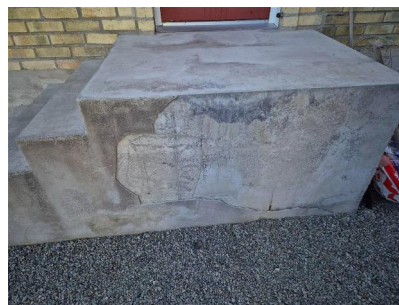
Entrétrapp har rostangripen armering.

När armering rostar utvidgas den kraftigt vilket kan orsaka fogsläpp och sprickbildning i balkongen. Vilket till viss del redan inträffat. Vi rekommenderar att putsa över synlig armering.

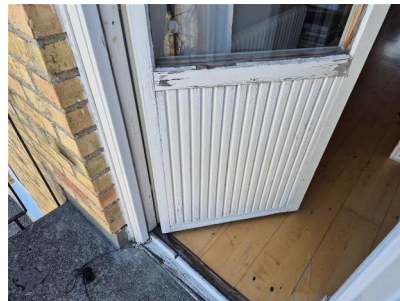
Mindre rötskador finns i dörr. Dessa bedöms inte ha lett till bakomliggande skador.

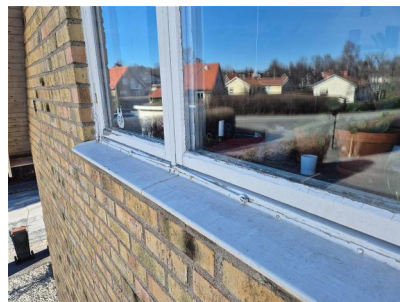
Fönster är i behov av målning/underhåll. För att öka livslängden på fönster rekommenderas målning och underhåll.

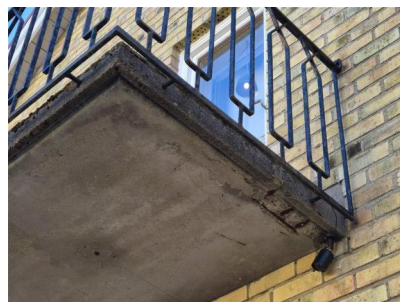
Balkongen har rostangripen armering.

När armering rostar utvidgas den kraftigt vilket kan orsaka fogsläpp och sprickbildning i balkongen. Vilket till viss del redan inträffat. Detta kan i sin tur leda till fuktskador i bakomliggande konstruktioner.

Vi rekommenderar kontakt med murare för kontroll och åtgärd.

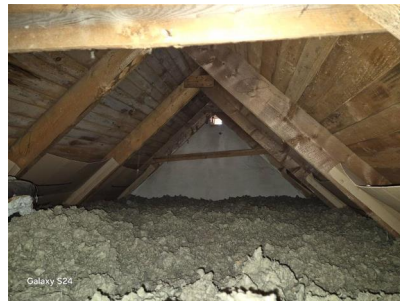
På vinden uppmättes fuktvärden under kritisk nivå och en normal lukt upplevdes dock noterades mikrobiell påväxt på underlagstaket. Orsak till att detta uppstår är på grund av bristfällig ventilation. Varm och fuktig luft från bostaden transporteras upp på vinden och kondensera mot det kalla underlagstaket under vintertid. Genom att förbättra ventilationen kommer fukten att ventileras ut från huset i stället för upp på vinden. Man kan kontrollera om detta är ett pågående eller äldre problem genom att märka in områden alt. sätta upp "referensbrädor" mot underlagstaket för att se om det blir påväxt även på dessa.

Vid kontroll av vinden har fuktvärden under kritisk fuktnivå för mikrobiell tillväxt uppmätts, dock finns mikrobiell påväxt på underlagstak. Fuktkvoten i underlagstak/takbjälkar uppmättes till 10%.

Den upptäckta mikrobiella påväxten på underlagstaket är ett tecken på att vinden har tillförts eller tillförs fukt inifrån bostaden. Observera att besiktning av bostadens ventilationssystem inte har ingått i uppdraget. För att komma tillrätta med detta kan fukttillförseln inifrån bostaden behöva minskas. Det kan göras genom att ventilationen i bostaden förbättras samt att eventuella otätheter i vindsbjälklaget (tak-/väggvinklar, taklucka med mera) tätas. Läs Anticimex faktablad om ouppvärmda vindsutrymmen för tips och råd.

Gränsvärden för mikrobiell tillväxt. Det finns risk för mikrobiell tillväxt om den relativa fuktigheten (RF) i den omgivande luften är över 75 %. I furuvirke motsvarar det en fuktkvot (FK) på 17 %.

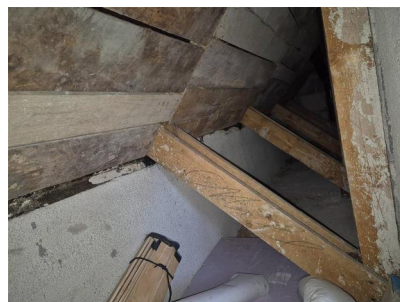
Vid kontroll av vinden uppmättes fuktvärden under kritisk fuktnivå för mikrobiell tillväxt och en normal lukt upplevdes. Fuktkvoten i underlagstak/takbjälkar uppmättes till 10%.

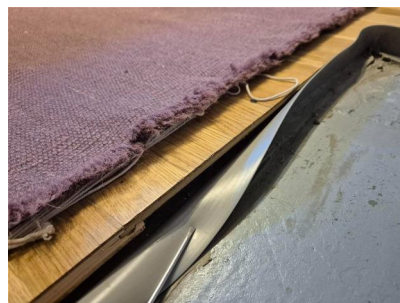
Vid kontroll av golvkonstruktion upplevs en normal lukt.

Grundläggningen består av en betongplatta på mark utan underliggande isolering och med ytskikt dikt an betongen. Betongplatta, textilmatta, platonmatta, parkettgolv.

Flytande golvkonstruktion och eventuella väggsyllar riskerar att drabbas av fuktskador på grund av naturlig fuktpåverkan om fuktskyddet är bristfälligt eller betongplattan är dåligt städad. Fuktvandring kan ske från marken genom betongen till organiskt material genom så kallad kapillärsugning och diffusion, vilket kan leda till skador med lukt av mikrobiell karaktär.

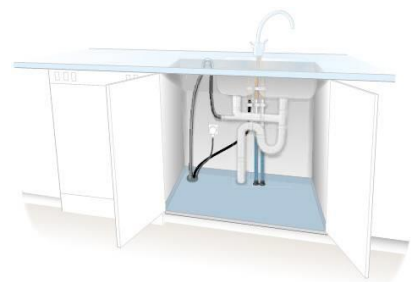
Fuktskydd saknas i diskbänksskåp.

För att upptäcka eventuella läckage, installera ett fuktskydd.

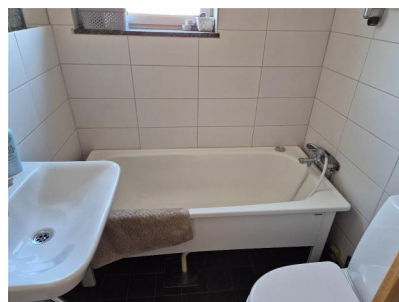
Duschen är placerad nära ett fönster.

Duschens placering i våtutrymmet utgör en risk för fuktskador i fönster- och väggkonstruktionen.

För att minska risken för fuktskador på fönster och väggkonstruktion rekommenderas att man skyddar fönstret mot vattenbegjutning.
