**Fastighetsuppgifter**

Aggetorp 1:185

Grimmekärsvägen 14

| Besiktningsdatum | 2025-04-22 |

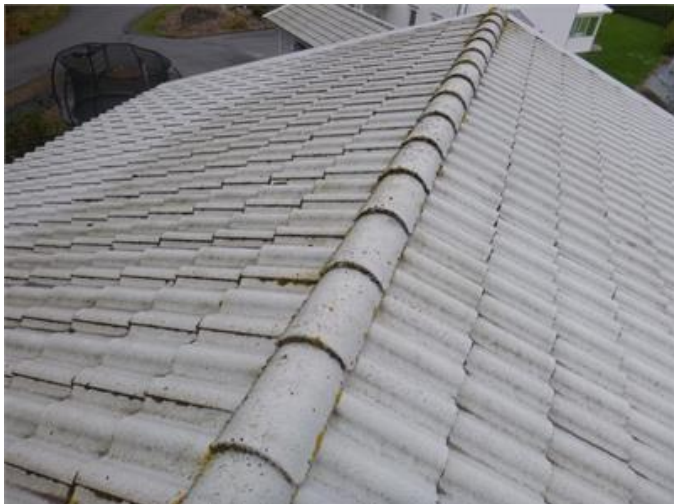
| Besiktningsresultat | | | | | |
|---|---|---|---|---|---|
| Tak | | X | | | Mossa förekommer på taktäckningen, vilket bör avlägsnas. Bild 1 |

Bilden visar vy av tak.

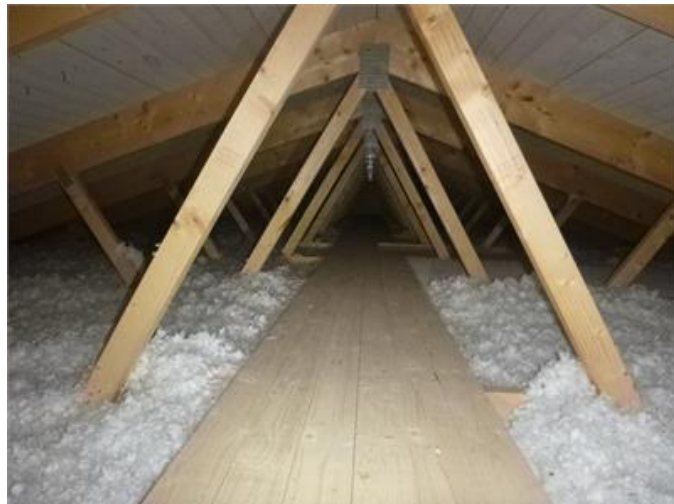
| Besiktningsresultat | | | | | |
|---|---|---|---|---|---|
| <b>Vind</b> | X | | | | Inget att notera. Bild 2 |

Bilden visar vy av vind.

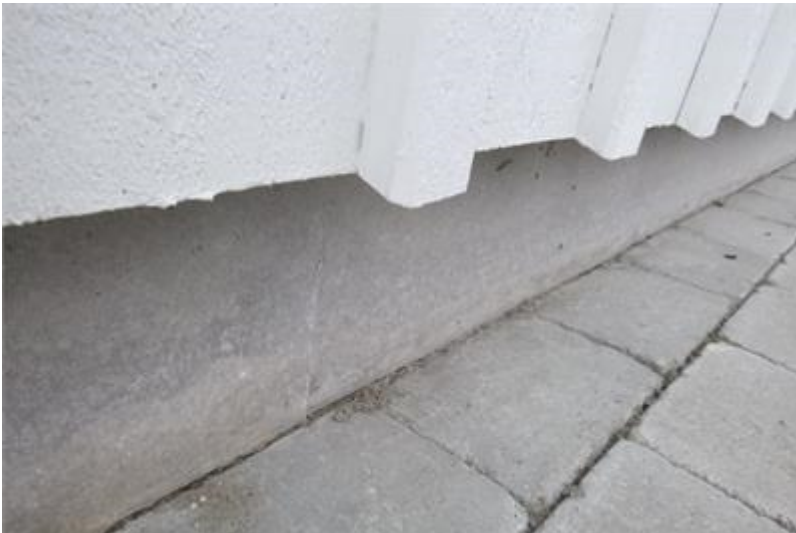
Husets grundkonstruktion består av betongplatta på mark med underliggande isolering samt vattenburen golvvärme, denna grundkonstruktion är ej idag någon uttalad riskkonstruktion och därför har ej riktad provhålstagning med efterföljande fuktkvotsmätningar utförts.

När underliggande termisk isolering finns skall betongplattan inte utsättas av fuktpåverkan från angränsande mark.
