# Besiktning

Ombesiktning  
Anticimex Försäkringsbesiktning i samarbete med Fastighetsbyrån

Fastighetsbeteckning: Törsjö 1:70	
Fastighetsadress: Hjalmar Palms Väg 6	
Postnummer: 702 31	Ort: Örebro

Besiktningdatum: 2025-04-10	Protokollnummer: 68949465
Temperatur: 6 °C	Väderlek: Mulet
Tekniker: Mikael Persson	
E-post: mikael.persson3@anticimex.se	
Kontor: Örebro	
Närvarande: Fastighetsägaren

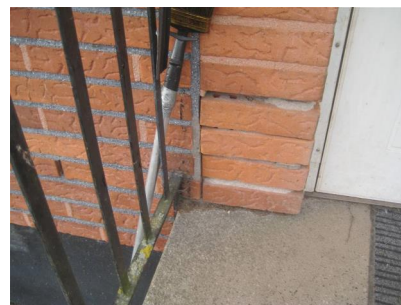
Lokalt lösa stenar runt dörr, detta bedöms som en mindre brist

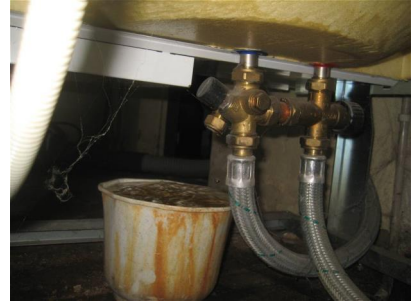
Övertrycksventil till värmepanna står och läcker, oftast räcker det med att byta ventilen och då bedöms detta som en mindre brist.
