# Besiktningsprotokoll

Anticimex Försäkringsbesiktning i samarbete med Fastighetsbyrån

| Fastighetsadress:<br>Enerbacksgatan 4 | |

| Besiktningsdatum:<br>2025-04-14 | Protokollnummer:<br>68958789 |

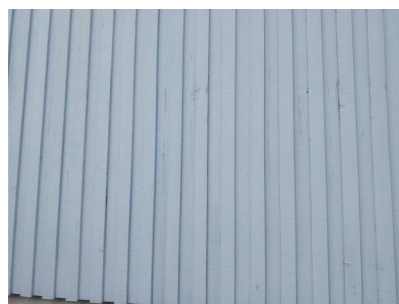
#### Utvändigt / Fasad

Fasadpanelen är lokalt i behov av målning/underhåll. (Östra gaveln).

Fasadbeklädnad och träkonstruktioner där målningsbehov finns riskerar att få fukt- och rötskador på grund av sämre vattenavvisande förmåga. För att öka livslängden på fasadbeklädnaden rekommenderas målning och underhåll.

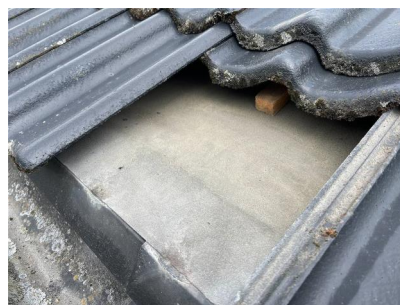
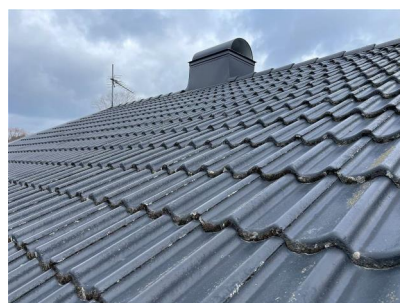
### Utvändigt / Tak

Sista pannraden vid hängrännan ligger utan tegelläkt och därför ligger takpannorna här kloss an takpappen. Risk finns att takpannorna skaver sönder pappen och att vatten tar sig in i underliggande konstruktion med fukterelaterade skador som möjlig följd.

Taket besiktigat från steg lutad mot hängränna.

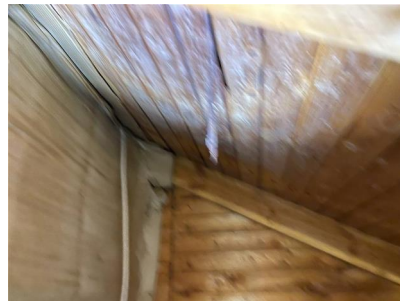
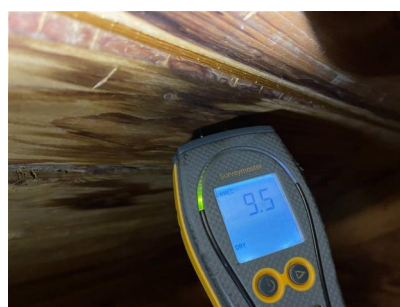
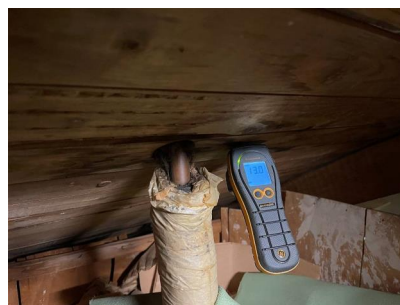
### Utvändigt / Vind

Mikrobiell påväxt finns på underlagstaket.

Detta kan vara ett tecken på att vinden tillförs fukt inifrån bostaden. Observera att besiktning av bostadens ventilationssystem inte har ingått i uppdraget.

Underlagstaket har äldre fuktfläckar.

Noterade fuktfläckar uppstod troligen innan takomläggningen.

Vid fuktindikering påvisades inga förhöjda värden.

För att komma tillrätta med detta kan fukttillförseln inifrån bostaden behöva minskas. Det kan göras genom att ventilationen i bostaden förbättras samt att eventuella otätheter i vindsbjälklaget (tak-/väggvinklar, taklucka med mera) tätas. Läs Anticimex faktablad om ouppvärmade vindsutrymmen för tips och råd.

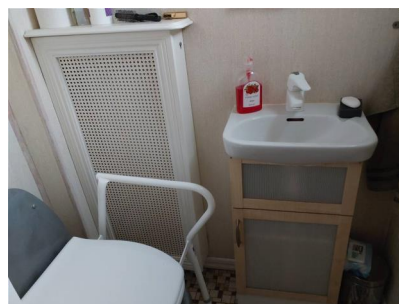
### Entréplan / Toalett

Utrymmet är äldre fukttekniskt (enligt dagens branschregler)

Detta medför en ökad risk för att vatten tränger ner i omkringliggande konstruktioner och orsakar fuktskador

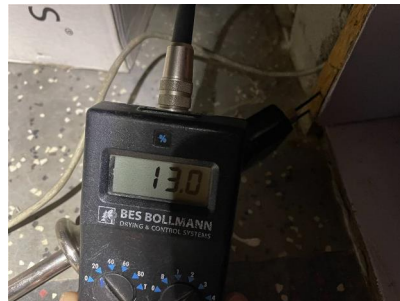
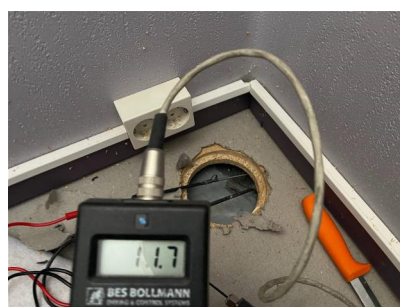
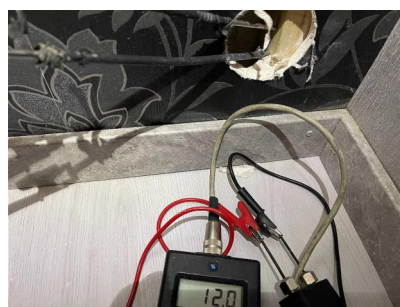
### Källarplan / Allmänt

Vid kontroll av konstruktion uppmättes fuktvärden under kritisk nivå för mikrobiell tillväxt och normal lukt upplevdes.

Grundläggningen består av en betongplatta på mark utan underliggande isolering och med ett uppreglat isolerat golv dikt an betongen i gästrum och sovrum samt flytande golv i hallen.

Grundmurar av betongsten som är utreglade och isolerade.

Risk för mikrobiell tillväxt föreligger om den relativa fuktigheten i den omgivande luften är över 75 % vilket i furuvirke motsvarar en fuktkvot på 17 %.

Fuktkvot 1 uppmättes till 11,7 % via ett borrhål i det uppreglade golvet i gästrummet, i en regel som har kontakt med bottenplattan.

Fuktkvot 2 uppmättes till 13,0 % i en regel som har kontakt med bottenplattan i trappförrådet.

Fuktkvot 3 uppmättes till 12,0 % via ett borrhål i en regel som har kontakt med grundmuren i sovrum 2

Befintlig golvkonstruktion och eventuella väggssyllar/ regler mot grundmur riskerar att drabbas av fuktskador på grund av naturlig fuktpåverkan.

Detta i sin tur kan leda till mikrobiella skador (angrepp av mikroorganismer) som kan resultera i att mikrobiell lukt sprids till boendemiljön. Om väggssyllarna är tryckimpregnerade kan även en kemisk lukt förekomma.

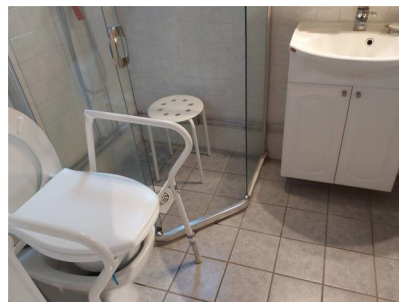
### Källarplan / Dusch/Toalett

Våtutrymmet har äldre yt-/tätskikt.

Eftersom funktionen, som innebär att ytskiktet/tätskiktet ska vara vattentätt, kan vara nedsatt finns en ökad risk att vatten tränger igenom ytskiktet/tätskiktet med vattenskador i omkringliggande konstruktioner som följd.

Duschväggen som är monterad är helt tät i botten. Vid ev. läckage utanför duschen kan inte vattnet ta sig till brunnen. Risk finns då att utläckande vatten tar sig ner i underliggande konstruktion med fuktrelaterade skador som möjlig följd.

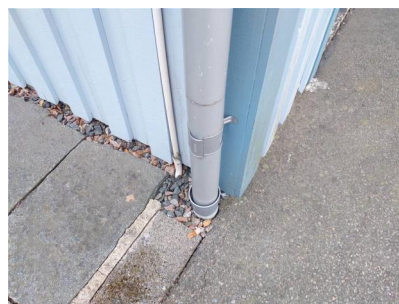
#### Utvändigt / Hängrännor / Stuprör

Lövsilar finns inte.

När det saknas lövsilar så finns det risk att det blir stopp i dagvattenledningen.

För att hindra stopp i dagvattenledningar rekommenderas komplettering av lövsilar.

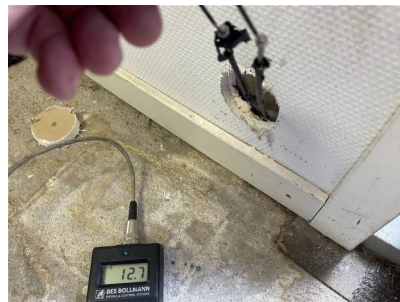
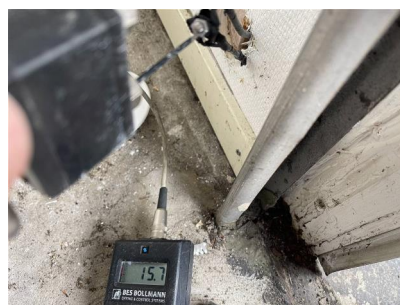
### Garage invändigt / Allmänt

Vid kontroll av konstruktion uppmättes fuktvärden under kritisk nivå för mikrobiell tillväxt och normal lukt upplevdes.

Grundläggningen består av en betongplatta på mark utan underliggande isolering.

Risk för mikrobiell tillväxt föreligger om den relativa fuktigheten i den omgivande luften är över 75 % vilket i furuvirke motsvarar en fuktkvot på 17 %.

Fuktkvoten uppmättes mellan 12,7% och 15,7 % vid respektive dörr i garaget syll, via ett borrhål i väggens nederkant.

Väggsyllar riskerar att drabbas av fuktskador på grund av naturlig fuktpåverkan. Detta i sin tur kan leda till mikrobiella skador (angrepp av mikroorganismer) som kan resultera i att mikrobiell lukt sprids till boendemiljön. Om väggsyllarna är tryckimpregnerade kan även en kemisk lukt förekomma.
