**Fastighetsuppgifter**

Mandeln 10

Ljusnäsgratan 3

## Bilaga 1 för kontroll av valda konstruktioner

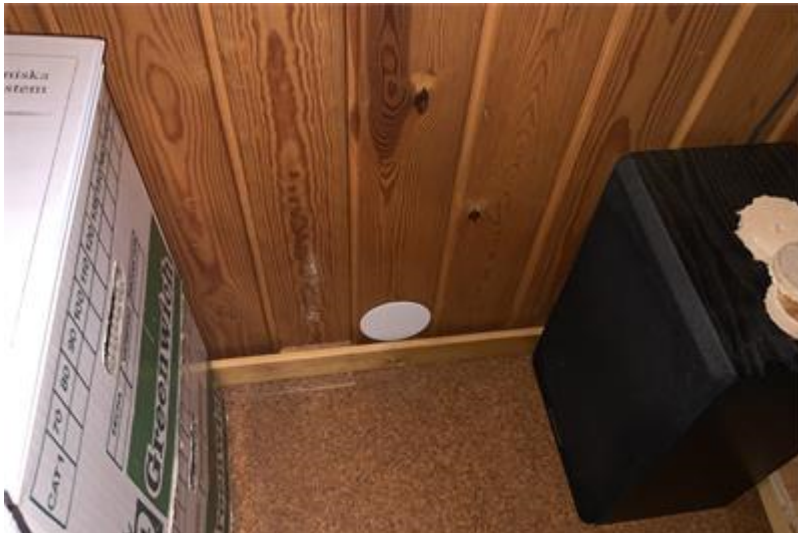
| Byggnadsdel | Utreglad vägg i gillestuga |

| Besiktningsresultat | | | | | |
|---|---|---|---|---|---|
| Gillestuga | | X | | | Utseglade väggar förekommer, se riskanalys. |

Fuktkvoten i träregel uppmättes till 12% FK. Det kritiska gränsvärdet för mikrobiell tillväxt brukar anges till ca 17% fuktkvot (FK).

Fuktkvoten är under gränsvärdet för mikrobiell påväxt. Notera att stickprovsmässig undersökning är utförd samt att mätvärden normalt sett kan variera över årstiderna. För att säkert fastställa konstruktionens kondition och fuktstatus måste en mer omfattande undersökning utföras.

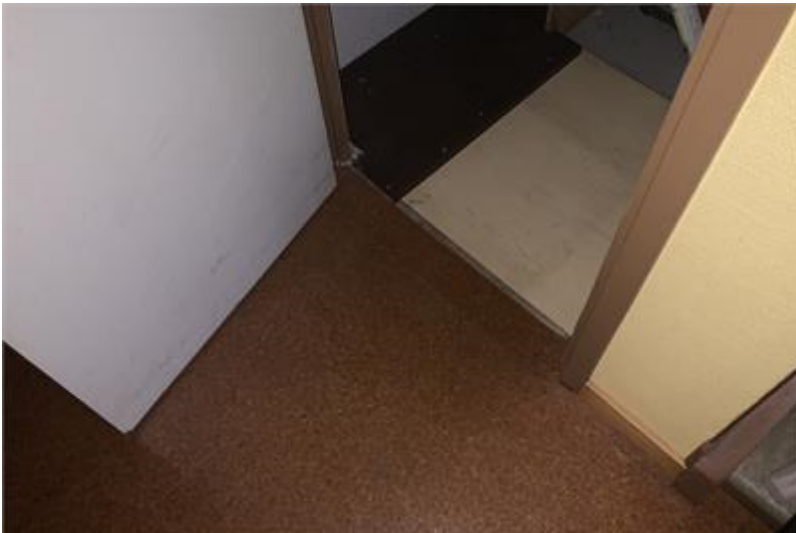
| Byggnadsdel | Uppreglat golv i gillestuga |

| Besiktningsresultat | | | | | |
|---|---|---|---|---|---|
| | | X | | | Uppreglat golv, se riskanalys |

Fuktkvoten i träregel uppmättes till 13% FK. Det kritiska gränsvärdet för mikrobiell tillväxt brukar anges till ca 17% fuktkvot (FK).

Fuktkvoten är under gränsvärdet för mikrobiell påväxt. Notera att stickprovsmässig undersökning är utförd samt att mätvärden normalt sett kan variera över årstiderna. För att säkert fastställa konstruktionens kondition och fuktstatus måste en mer omfattande undersökning utföras.
