Läkaren 13

Fredsgatan 5

| Uppdragsnummer | R8037 |
| Besiktningsdatum | 2025-04-04 |

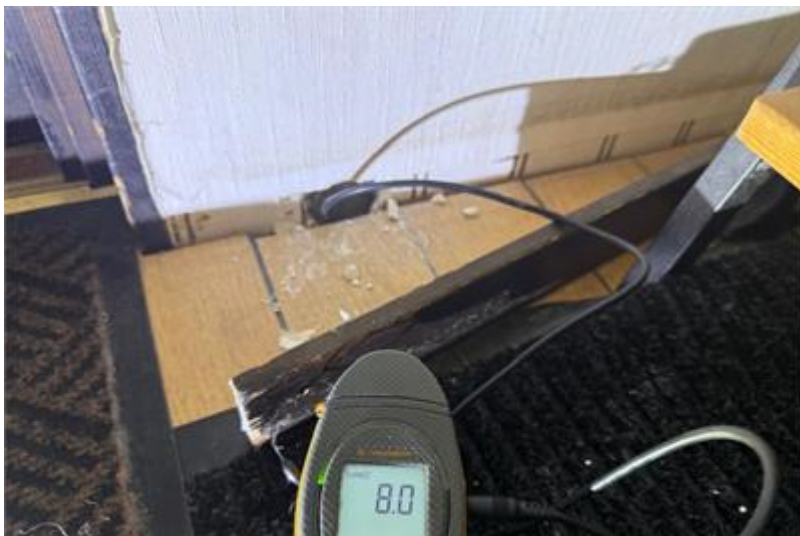
Kontroll av ytterväggssyll utfördes i entréhallen samt innerväggssyll i köket.

Fuktkvoten i träregelsyll i entréhallen uppmättes till under 10%. Observera att syllen är monterad under betongplattans ovansida och är därför svårtillgänglig, fuktmätningen har därför endast utförts på ovansidan av syllen.

Det kritiska gränsvärdet för mikrobiell tillväxt brukar anges till ca 15-17% fuktkvot (FK).

Innerväggssyllen består av plåtagel.

Notera att stickprovsmässig undersökning är utförd samt att mätvärden normalt sett kan variera över årstiderna. För att säkert fastställa konstruktionens kondition och fuktstatus måste en mer omfattande undersökning utföras.
