# Besiktningsprotokoll

Anticimex Försäkringsbesiktning i samarbete med Fastighetsbyrån

| Fastighetsadress:<br>Lönsås 260 | |

| Besiktningsdatum:<br>2025-04-17 | Protokollnummer:<br>68972776 |

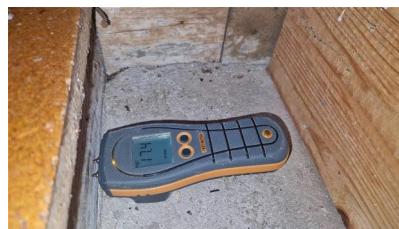
#### Utvändigt / Kallförråd

Betongplatta på mark med uppreglat golv finns.

Befintlig golvkonstruktion riskerar att drabbas av fuktskador på grund av naturlig fuktpåverkan. Detta i sin tur kan leda till mikrobiella skador (angrepp av mikroorganismer) som kan resultera i att mikrobiell lukt sprids till boendemiljön. Om golvkonstruktion och syllar är tryckimpregnerade kan även en kemisk lukt förekomma.

Vid fuktkontroll av bjälke mot betongen uppmättes en fuktkvot på 17%.

Risk för mikrobiell påväxt föreligger om fuktkvoten överstiger 17%.

Detta mätvärde är förväntat. Vid misstanke om dålig lukt rekommenderas att en fackman kontaktas för bedömning av eventuell rivning av den uppreglade konstruktionen.

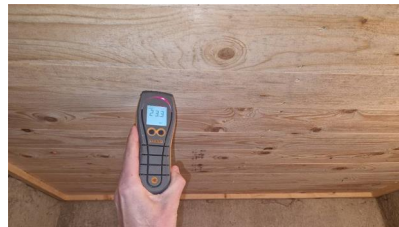
### Utvändigt / Matkällare

Vid kontroll av underlagstaket uppmättes fuktvärden över kritisk fuktnivå för mikrobiell tillväxt.

Uteluftsventilerade matkällare med bjälklag av organiskt material har ofta fuktskador på grund av naturlig fuktpåverkan. Detta kan resultera i mikrobiella skador.

Fuktkvoten uppmättes till 23 %.

Risk för mikrobiell påväxt föreligger om fuktkvoten överstiger 17%.

Dräneringen är också äldre och har uppnått sin tekniska livslängd.

Vi rekommenderar en fördjupad undersökning för att bedöma orsak och omfattning.

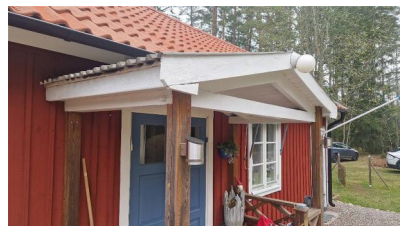
### Utvändigt / Veranda

Hängrännor finns inte.

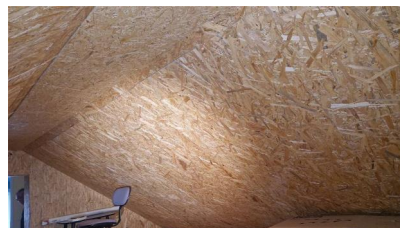
### Utvändigt / Inredd vind

Renovering ej färdigställd.

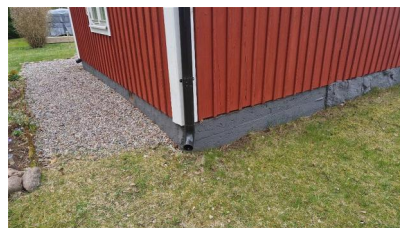
### Utvändigt / Hängrännor / Stuprör

Stuprör är inte anslutet till markledning.

Stuprör som inte är anslutet till markledning kan medföra en ökad fuktbelastning på grundmur/sockel som i sin tur kan leda till fuktrelaterade skador.

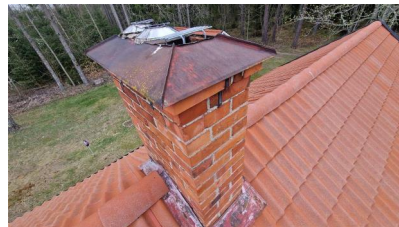
### Utvändigt / Skorsten

Skorstenen saknar väderskydd.

Äldre plåt runt skorstenen är inte infasad och har rostangrepp.

Väderskydd kan monteras för att skydda mot nederbörd som annars kan orsaka fuktskador och frostsprängning i skorstenen/ murstocken.

Vi rekommenderar att du kontaktar en fackman för att ta reda på hur och om ett väderskydd ska monteras samt se över tätningen runt.

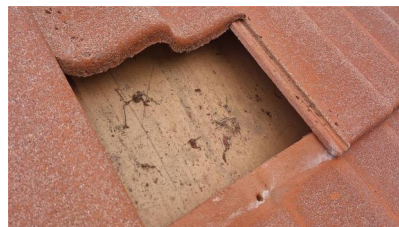
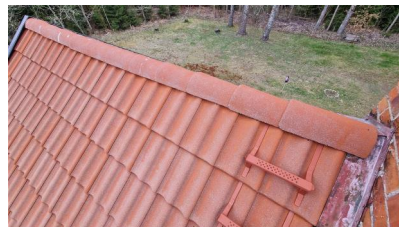
### Utvändigt / Tak

Takpannor med underlagstak av behandlade masonitskivor.

Med denna konstruktion är det extra viktigt att takpannorna är hela. Eftersom underlagstaket inte har en papp kan regn och snö som tränger in genom otätheter leda till fuktskador i underliggande konstruktion.

- Vissa spikhål ligger synliga på första pannraden vidnockpannor.
- Nockbandstättning finns inte.

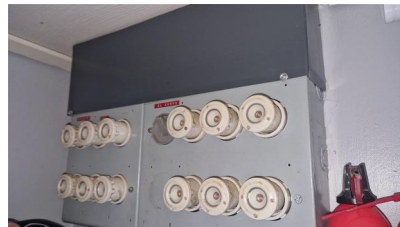
### Entréplan / Entréhall

Jordfelsbrytare finns ej.

Det finns inget krav att hus byggda före år 2000 ska ha jordfelsbrytare. Jordfelsbrytaren minskar dock risken för personskador och brand orsakade av elanläggningen.

Grupp-schema finns inte.

Kontakta en elektriker för kontroll och åtgärd.

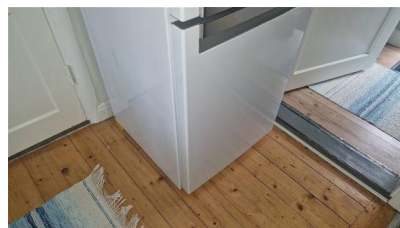
### Entréplan / Kök

Fuktskydd saknas under vitvaror.

För att upptäcka eventuella läckage, installera ett fuktskydd.

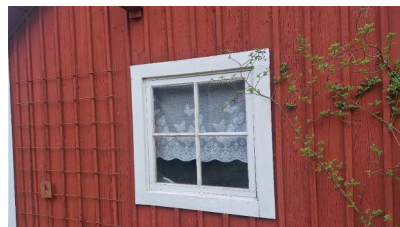
#### Utvändigt / Fönster

Överbleck saknas ovan fönster på gavel och inget fönsterbleck finns.

Avsaknad av bleck ovanför fönster och fönsterbleck medför en ökad risk för att vatten kan rinna in och orsaka fuktrelaterade skador i omkringliggande konstruktioner.

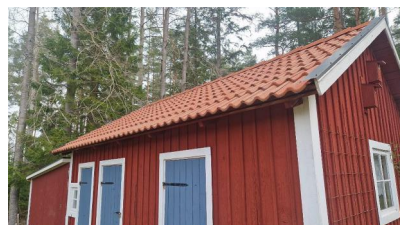
#### Utvändigt / Hängrännor / Stuprör

Hängränna saknas.

När hängrännor saknas utsätts fasad och grund för ökad fuktbelastning, vilket i sin tur kan leda till fuktskador i bakomliggande konstruktioner.

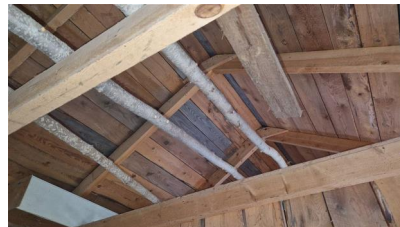
### Utvändigt / Vind

Vid kontroll av vinden uppmättes fuktvärden under kritisk fuktnivå för mikrobiell tillväxt.

Fuktkvoten i takbjälkar uppmättes till 11 %.

Risk för mikrobiell påväxt föreligger om fuktkvoten överstiger 17%.

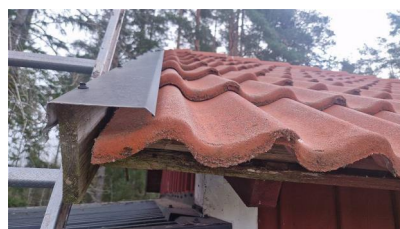
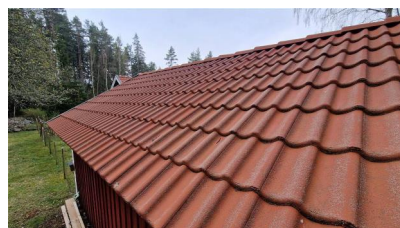
### Utvändigt / Tak

Vindskiva täcker bristfälligt mot baksidan till vänster. Detta har resulterat i skador på läkt vid takfoten.

- Takpappen är äldre och inte utbytt vid senaste takbyte.
- Nockbandstättning finns inte.

Rekommenderas att byta vindskiveplåt samt kontrollera bakomvarande konstruktion.

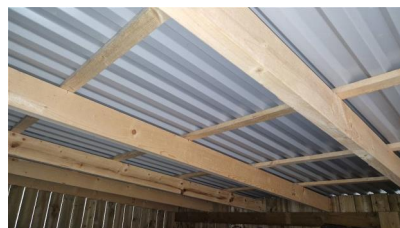
### Utvändigt / Vidbyggd garage invändigt.

Kondensduk finns inte under plåttak
