# Besiktningsprotokoll

Anticimex Försäkringsbesiktning i samarbete med Fastighetsbyrån

| Fastighetsadress:<br>Torells Väg 2 | |

| Besiktningsdatum:<br>2025-04-16 | Protokollnummer:<br>68962502 |

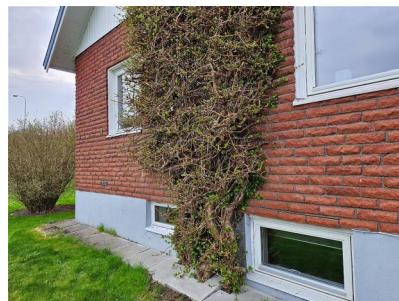
Det finns växter intill grund och på fasaden samt att marken lutar emot huset.

Detta innebär en ökad fuktbelastning mot grunden vilket i sin tur kan orsaka fuktskador i huset. Växternas och dess rötter kan även skada husets fasad och källarens utvändiga fuktskydd.

För att minska risken för skador bör man överväga att ta bort växterna intill grunden och på fasaden.

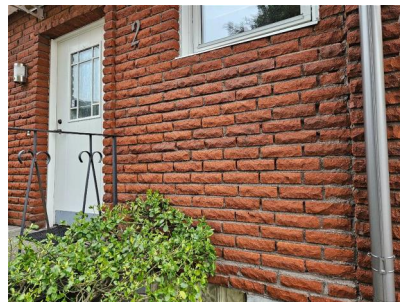
Flera fasadstenar har släppt ovanför vissa fönster samt att fogarna vid fasadens utsatta sidor är slitna.

Kontakta murare för kontroll och lämplig åtgärd.

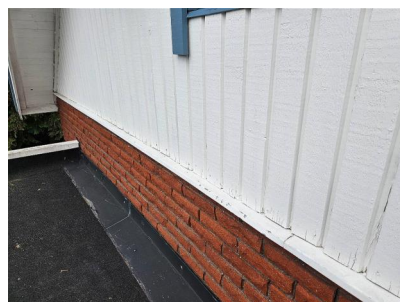
Fasadpanelen på gavelspetsarna är i behov av målning/underhåll samt att vissa av panelbrädorna ligger i direktkontakt med midjeplåten.

Detta medför en ökad risk för att få fukt- och rötskador på grund av sämre vattenavvisande förmåga.

Se över möjligheten att kapa panelbrädorna på lämpligt sätt för att undvika att de ligger i direkt kontakt med plåten. Förslagsvis gör detta i samband med nästan målning.

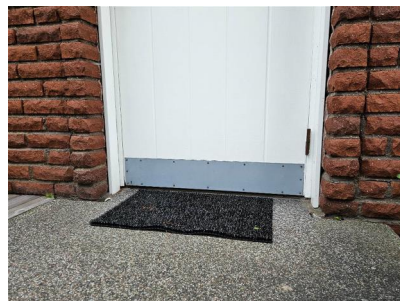
Entrédörren har inget tröskelbleck.

Även om detta bör finnas bedöm detta inte kunna leda till kritiska skador då entrédörren skyddas av ett överhängandes entrétak.

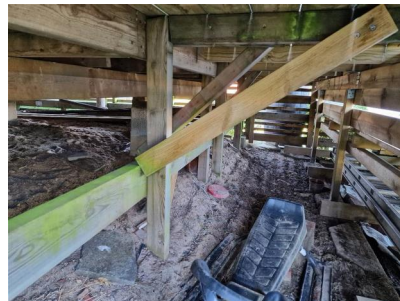
En av stolparna till altanen ligger i direkt kontakt med marken.

För att undvika fuktuppsug från marken bör stolpen kapas eller friläggas från markytan.

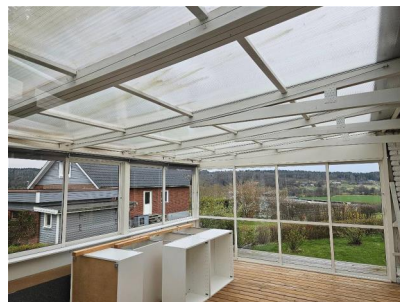
Uterumstaket bedöms vara underdimensionerat och sviktar. Vidare noterades en fuktfläck på insidan av vägg under fönsterparti samt att den utvändiga fasadpanelen har otätheter.

Kontakta en snickare för att kontrollera uterummet i sin helhet för bedömning av lämplig åtgärd.

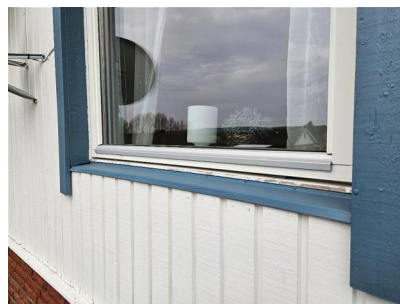
Ensta fönster har färgsläpp och torrsprickor, var på de bör målas för att undvika fuktrelaterade skador.

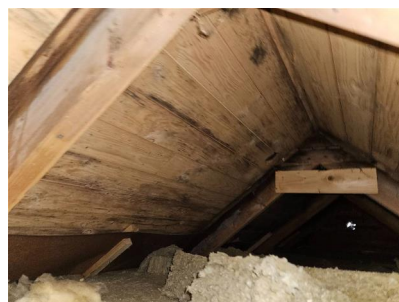
Husetsnockvind har endast kunnat besiktigas från luckan då landgångar saknas och framkomligheten är begränsad. Vidare har ett av sidovindsutrymmena innanför sovrum 2 inte kunnat besiktigas då lucka saknas.

Av det som gick att se genoms vindsluckan noterades dock mikrobiell påväxt på underlagstaket.

I kombination med att det inte några friskluftventiler i husets vistelse rum är detta ett tecken på att vinden tillförs fukt inifrån bostaden. Observera att besiktning av bostadens ventilationssystem inte har ingått i uppdraget.

För att komma tillrätta med detta kan fuktillförseln inifrån bostaden behöva minskas. Det kan göras genom att ventilationen i bostaden förbättras samt att eventuella otätheter i vindsbjälklaget (tak-/väggvinklar, taklucka med mera) tätas. Läs Anticimex faktablad om uppvärmda vindsutrymmen för tips och råd.

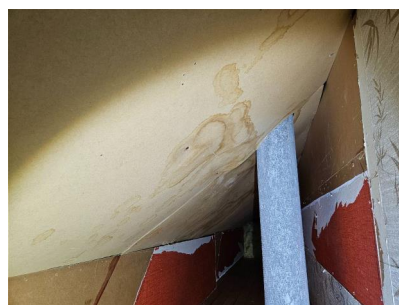
Från de åtkomliga sidovindsutrymmen noterades att det förekommer flertalet äldre fuktfläckar som bedöms vara orsakade vid tiden yttertaket renoverades. Vid fuktmätning i området kring fläckarna uppgav inga förhöjda fuktvärden.

Även om dessa fläckar bedöms som äldre kan de med fördel markeras för att lättare kunna upptäcka eventuella nya läckage i framtiden.

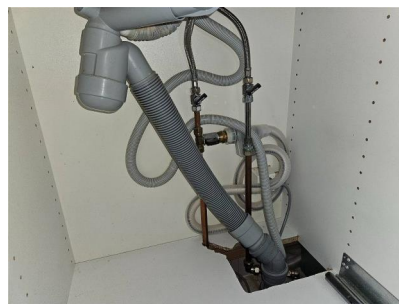
Det finns inget fuktskydd diskbänksskåpet. Vidare noterades att diskmaskinen tömningsslang för förankras och att svängradien på köksblandarens pip inte är begränsad.

Utan fuktskydd är det svårt att upptäcka läckage från rörledningar. Vatten kan då tränga in i omkringliggande konstruktioner och orsaka fuktskador.

För att upptäcka eventuella läckage, installera ett fuktskydd.

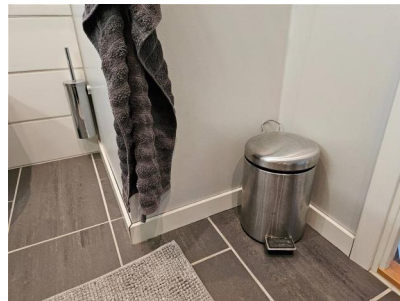
Delar av utrymmet väggbeklädnad har försetts med ett målat tätskiktssystem där golvssocklar har fäst med spik genom det målade yt/tätskiktet samt att tätskiktet delvis sticker utan golvbrunnens kläring. Vid fuktindikering noterades inga avvikelser.

Detta kan innebära en ökad risk för att utrymmets tätskikt inte håller tätt vilket kan leda till fuktskador i kringliggande konstruktioner.

Vidare har inbyggd spolcistern till toalett ingen läckageindikering/skvallerrör, vilket medför en risk för att eventuella läckage inte kan upptäckas i tid.

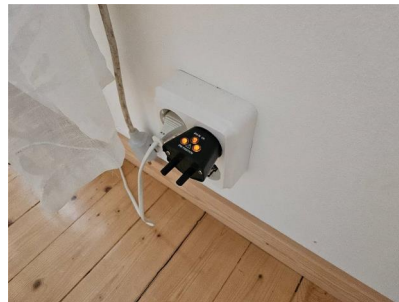
I utrymmet noterades att det förekommer en blandning mellan jordade och ojordade eluttag, vilket enligt elsäkerhetsverket inte är tillåtet. Vid stickprovskontroll av jordat eluttag noterades att inkopplad skyddsjord saknas.

Kontakta en elektriker för kontroll och åtgärd.

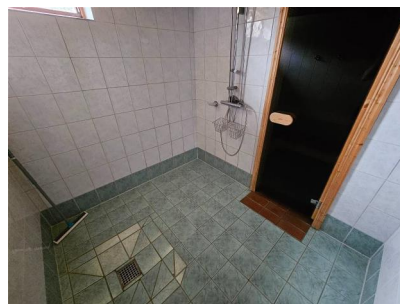
Utrymmet är av äldre standard där bl.a. golvbrunnen är rostangripen.

Detta kan innebära en öka risk för att utrymmet tätskick inte håller tätt, vilket kan leda till fuktrelaterade skador i kringliggande konstruktioner.

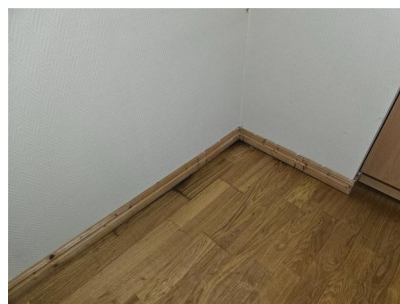
Vid golvet noterades lokala fuktfläckar vid vägg och grundmuren som angränsar mot tvättstuga.

Enligt fastighetsägaren ska missfärgningarna vara äldre och ska ha uppstått i samband med att lösöre och virke förvarats direkt mot väggen.

Vid fuktindikering noterades inga förhöjda fuktindikationer samt att inga avvikande lukt noterades i det berörda området, vilket talar för att skadan har torkat ut.

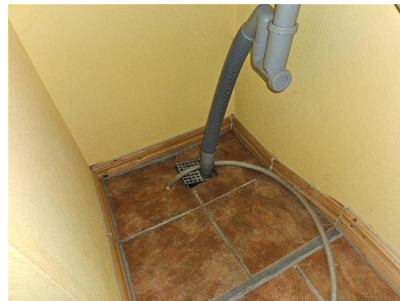
Utrymmets ytskikt är av äldre standard där väggar inte bedöms som våtrumsäkrade. Vidare noterades att rensluckan för stående avloppsstam inte är åtkomlig för rensning samt att golvbrunnen som saknar tätskikt är rostangripen. Vid fuktindikering noterades inga avvikelser.

Bristerna medför en ökad risk för fuktskador i händelse av eventuella läckage, stopp i avloppet eller om golvet vattenbegjuts.

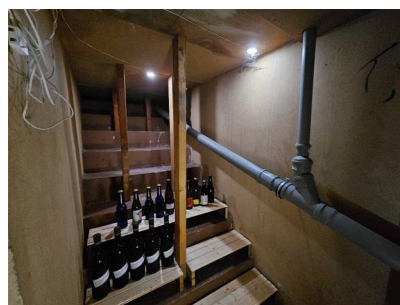
Vid inträde till utrymmet noterades av avvikande/kemiskt lukt.

Då lukten orsak och omfattning inte gått att säkerställa rekommenderas en vidare teknisk undersökning.

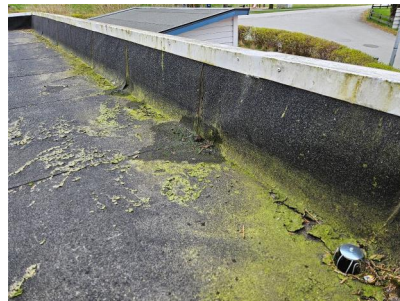
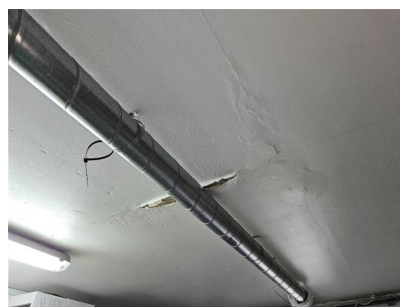
Från garaget utsida noterades bl.a. följande brister:

- Takläggningarna anses inte som fackmässigt utförda då det bl.a förekommer otätheter vid skarvar och takbrunnen på garaget ursprungliga takläggning.
- Underlagstaket upplevs ha mjuka partier som sviktar vid den ursprungliga delen.
- Det finns en spricka i tegelfasaden.
- Garageporten är i behov av underhåll.
- En panelbräda mot baksidan är skadad samt att taksargens panelbrädor är i behov av underhåll och har mindre rötskador.
- Stuprör avslutas intill grunden.

Vid kontroll av garaget grundläggning utfördes en håltagning i påreglad väggkonstruktion s mot garaget murade yttervägg. Genom håltagningen noterades att väggssylen för den påbyggda väggkonstruktionen rötskadad, varpå fuktmätning inte var möjligt. I provhålet noterades dock inga avvinkade luktar samt att trämaterialiet i provhålet upplevdes ha torkat.

Vidare noterades att vissa av garaget rörinstallationer bristfälligt förankrade samt att innertakets gipsskivor har ett område som bedöms vara fuktskadat.

Kontakta en snickare för att kontrollera de notera bristerna samt garaget i sin helt för bedömning av lämplig åtgärd.
