# Besiktningsprotokoll

Anticimex Försäkringsbesiktning i samarbete med Fastighetsbyrån

| Fastighetsadress:<br>Lycke Planerud 2 | |

| Besiktningsdatum:<br>2025-04-22 | Protokollnummer:<br>68948699 |

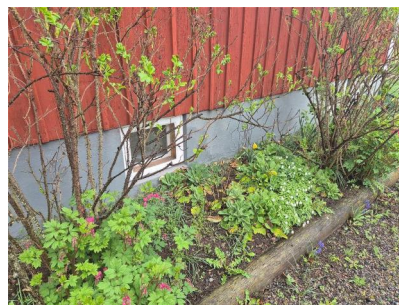
Växter finns i anslutning till byggnaden.

När det finns rabatter och växter nära byggnaden finns risk att fukt stannar kvar i väggarna. Detta kan i sin tur orsaka invändiga fuktskador. Växternas rötter kan också skada grundmuren och sätta dräneringsledningen ur funktion.

Området närmast huset rekommenderas att vara fritt från växtlighet.

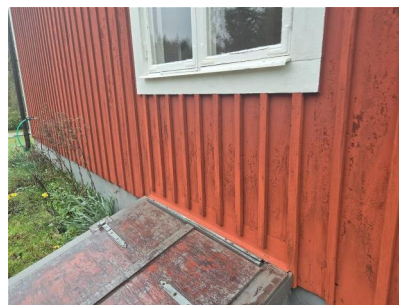
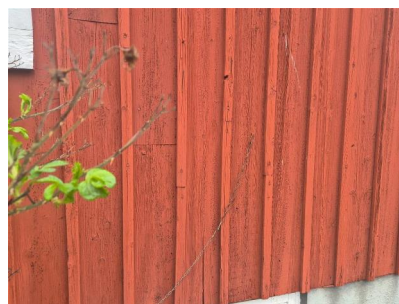
Enstaka panelbrädor har mindre rötskador, delar av fasadbeklädnaden är skarvad.

Fasadpanelen är i behov av målning/underhåll.

Fasadbeklädnad och träkonstruktioner där målningsbehov finns riskerar att få fukt- och rötskador på grund av sämre vattenavvisande förmåga. För att öka livslängden på fasadbeklädnaden rekommenderas målning och underhåll. I samband med ommålning rekommenderas att de rötskadade panelbrädorna byts ut.

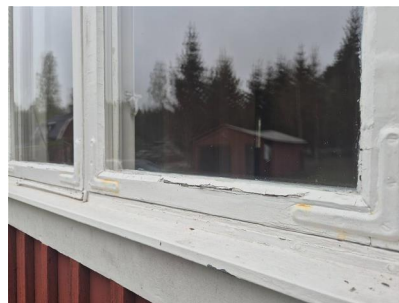
Kitt/-färgsläpp finns från fönster.

Detta medför ökad risk för fuktskador.

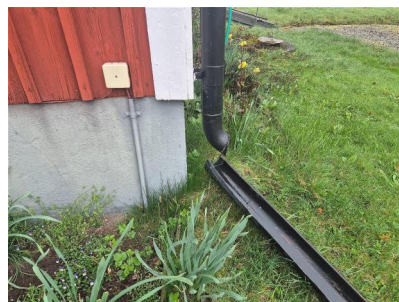
Samtliga stuprör är inte anslutna till markledning (leds bort med marknära rännor)

Stuprör som inte är anslutet till markledning kan medföra en ökad fuktbelastning på grundmur/sockel som i sin tur kan leda till fuktrelaterade skador.

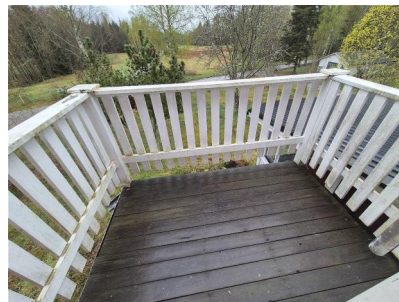
Balkongräcke och träkonstruktioner är i behov av målning/underhåll.

Balkongräcke och träkonstruktioner där målningsbehov finns riskerar att få fukt- och rötskador på grund av sämre vattenavvisande förmåga.

För att öka livslängden på balkongen rekommenderas målning och underhåll.

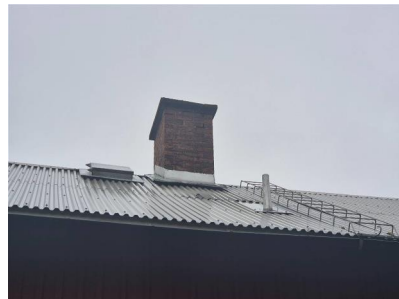
Yttertak är kontrollerat från marken på grund av hög höjd och avsaknad av säker uppstigningsanordning.

Äldre plåttak som är spikat i "toppar" och ej skruvat i "dalar" med typ farmarskruv.

Yttertaget är äldre.

Sammantaget finns en ökad risk för fuktinträngning med fuktskador som följd.

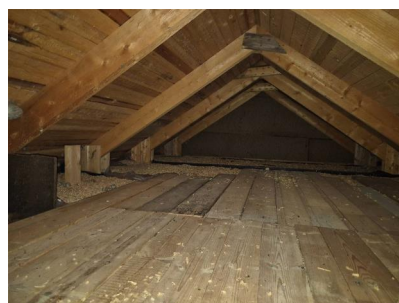
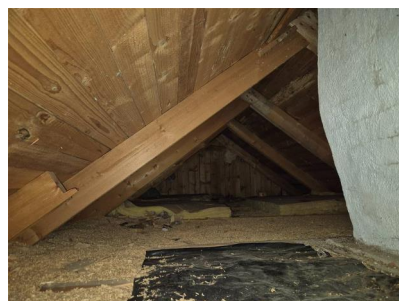
Fuktkvoter uppmättes i takstolar och underlagstak till mellan 10-11% Risk för mikrobiell tillväxt inträffar vid 75% relativ luftfuktighet vilket motsvarar 17% fuktkvot i furuvirke. Observera att fuktigheten på vinden ändras över säsongen, fuktigast är det vindtertid.

Fläckar och mörkare områden finns på underlagstakets insida. Inga förhöjda fuktkvoter kunde uppmätas, dock bör dessa hållas under uppsikt för att tidigt upptäcka fuktproblematik - se notering Tak.

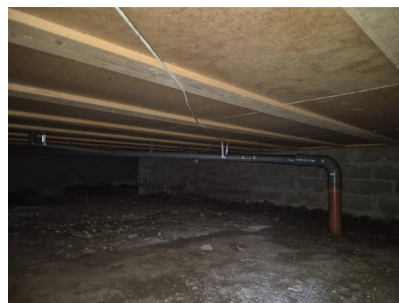
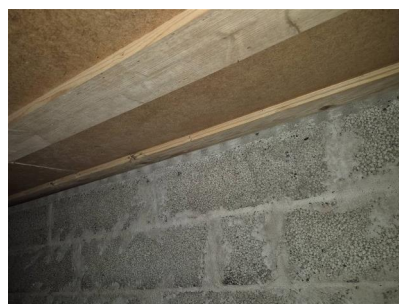
Fuktkvoter uppmättes i undersida bjälklag till mellan 16-17%

Risk för mikrobiell tillväxt sker vid en relativ fuktighet vid 75% vilket motsvarar 17% fuktkvot i furuvirke.

På marken finns ej ångspärr, lokalt finns mikrobiell påväxt på undersida bjälklag.

Mikrobiell påväxt finns på bjälklagets undersida.

Den upptäckta mikrobiella påväxten på bjälklagets undersida indikerar att grunden under delar av året är så pass fuktig att mikroorganismer utvecklas. Detta kan i sin tur leda till rötskador i konstruktionen. För att undvika detta så måste krypgrundens klimat bli torrare.

Vi rekommenderar att du installerar en krypgrundsavfuktare. Läs Anticimex faktablad om krypgrunder för tips och råd.

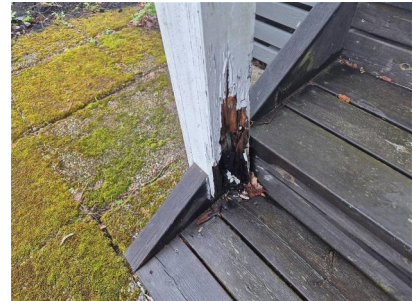
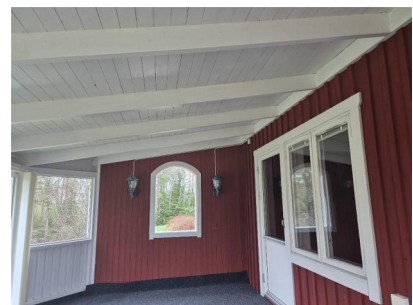
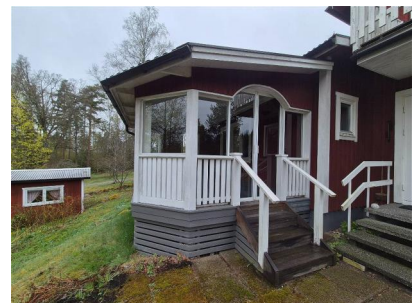
Stolpar till trappa är rötskadade och bör bytas ut.

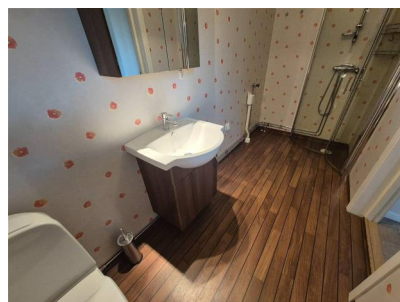
Rör genomföring finns i golv (vattenledningar) och golvfallet mot golvbrunnen är bristfälligt utanför dusch.

Rör genomföringar i golvet medför en ökad risk för att vatten tränger ner i omkringliggande konstruktioner och orsakar fuktskador.

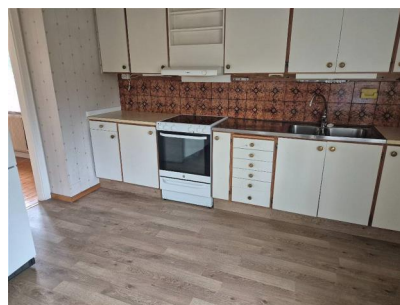
Äldre kök som saknar moderna droppskydd under kyl/frys samt i diskbänksskåp.  
Spisen saknar tippskydd.

Sammantaget finns en ökad risk för fuktskador vid läckage.

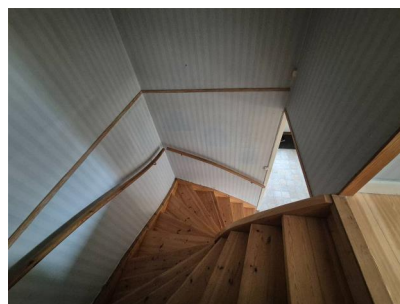
Trappa saknar fallskydd.

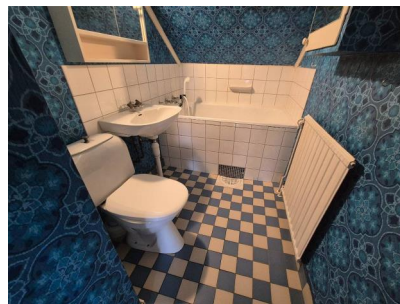
Utrymmet är i behov av renovering.

Utrymmet är äldre och har passerat tiden för sin tekniska livslängd, äldre tätskikt och äldre gjutjärnsbrunn.

Renovering av utrymmet rekommenderas. Kontakta en behörig våtrumsentreprenör för en renovering. I samband med renoveringen bör omkringliggande konstruktioner kontrolleras för att upptäcka eventuella följdskador.

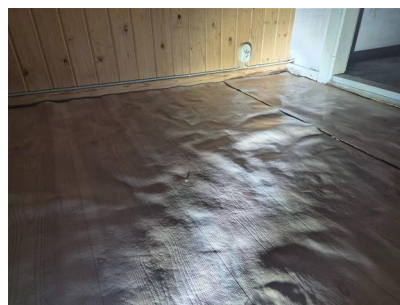
Limmad plastmatta finns på betongplattan.

Plastmattan har släppt från underlaget. Detta kan bero på naturlig fuktpåverkan från marken.

Vi rekommenderar en fördjupad undersökning för att bedöma orsak och omfattning.

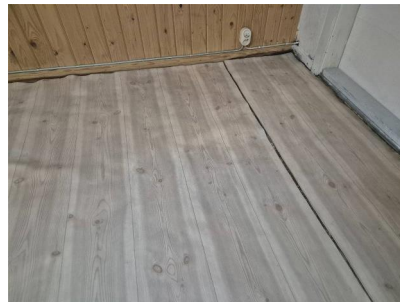
Vid kontroll av påreglade väggar som utfördes genom fuktkvotsmätning i sockellist i gillestuga uppmättes fuktvärden över kritisk nivå för mikrobiell tillväxt och mikrobiell lukt upplevdes.

Källargrundmurar med påreglade isolerade ytterväggar. Denna konstruktion får ofta skador på grund av naturlig fuktvandring. Fuktkvoten uppmättes till över 25% i sockellist. Risk för mikrobiell tillväxt sker vid en relativ fuktighet vid 75% vilket motsvarar 17% fuktkvot i furuvirke.

Vi rekommenderar en fördjupad undersökning för att bedöma orsak och omfattning. Det är viktigt att tänka på att denna rekommendation om fördjupad undersökning gäller hela källarens påreglade väggar.

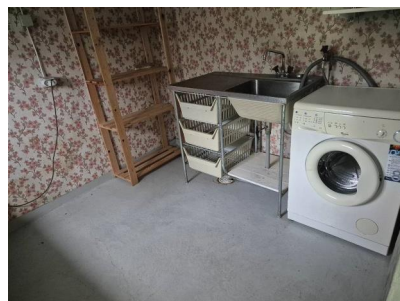
Äldre golvbrunn.

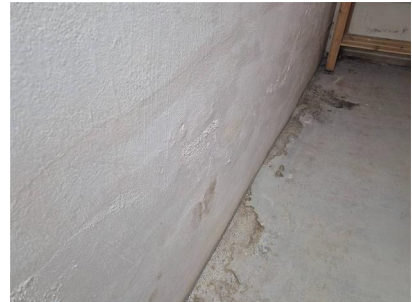
Putssläpp på yttervägg med fuktrosor i golv/väggvinkel.  
Se allmänt
