Tureholm 2:184

Långbackavägen 21

| Uppdragsnummer | A27230 |
| Besiktningsdatum | 2025-04-22 |

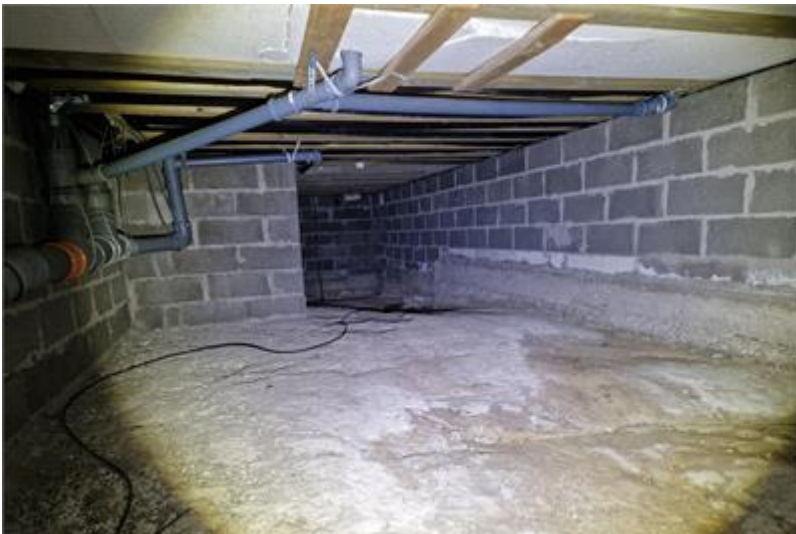
- Mikrobiell lukt upplevdes i utrymmet.
- Fukt noterades på berg/mark
- Fuktkvoten (FK) i aktuell grund uppmättes till 19% i undersida bjälklag.

Det kritiska gränsvärdet för mikrobiell tillväxt brukar anges till ca 15-17% fuktkvot (FK).

Vi rekommenderar att en vidare undersökning utförs för att konstatera orsaken till och omfattningen av detta.
