Lövåsen 1:3

Midskog Lövåsen 1

| Uppdragsnummer | R2183 |
| Besiktningsdatum | 2025-04-22 |

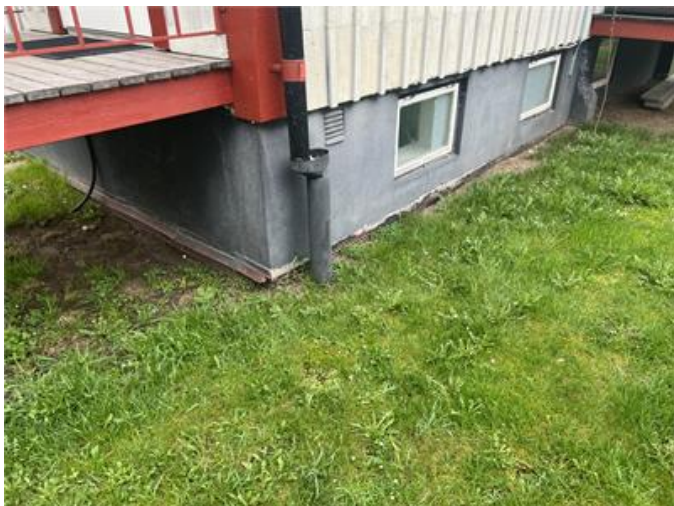
Pos 1.

| Besiktningsresultat | | | | | |
|---|---|---|---|---|---|
| Sockel | | X | | | Delar av utvändigt fuktskydd som utsätts för solljus blir sprött och riskerar att spricka vilket försämrar funktion och teknisk livslängd. Kantlist har delvis släppt/saknas på grundens h-d polyetenmatta. Se bild pos 1. |

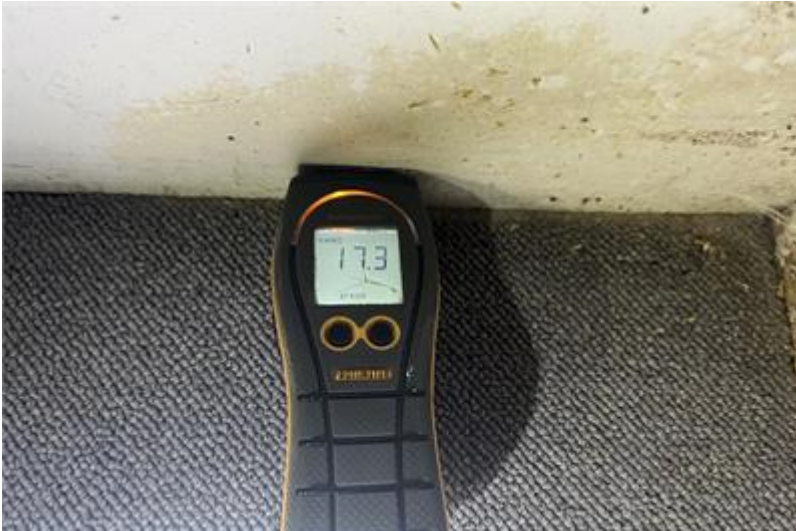
| Besiktningsresultat | | | | | |
|---|---|---|---|---|---|
| Rum | | | X | | Utreklade väggar förekommer på källarväggar, se därför kommentar/riskanalys samt bilaga längre bak i protokollet. |

**Utreglade väggar:** Det förekommer utreglade väggar innanför motfyllda ytterväggar, vilket betecknas som en riskkonstruktion med avseende på fukt- och mikrobiella skador. För att säkert fastställa väggkonstruktionernas kondition och utförande krävs alltid en fortsatt teknisk undersökning. Se även info på protokollets näst sista sida Pos. 7 samt bilaga längre bak i protokollet.

| Byggnadsdel | Väggkonstruktion i rum i källare |
| Konstruktionsdel | Utreglad vägg |

Fuktkvoten i skivbeklädnaden uppmättes till 17%. Det kritiska gränsvärdet för mikrobiell tillväxt brukar anges till ca 15-17% fuktkvot (FK).

Resultatet av mätningen visar att åtgärdsbehov föreligger. För att exakt fastställa vilka åtgärder som bör vidtagas krävs en mer omfattande undersökning.
