**Fastighetsuppgifter**

Väversunda 5:11

Väversunda 154

| Besiktningsdatum | 2025-04-17 |

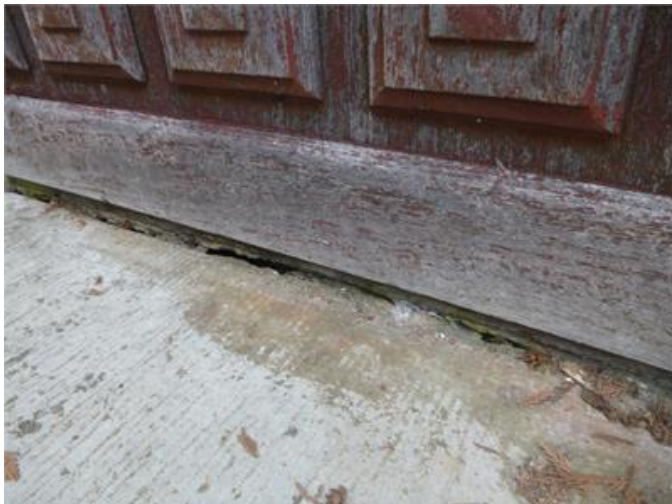
| Besiktningsresultat | | | | | |
|---|---|---|---|---|---|
| Dörr | | | X | | Rötskador noterades kring entrédörren vid entrébro<br>Bakomliggande skador kan ej uteslutas |

Rötskador kring entrédörren

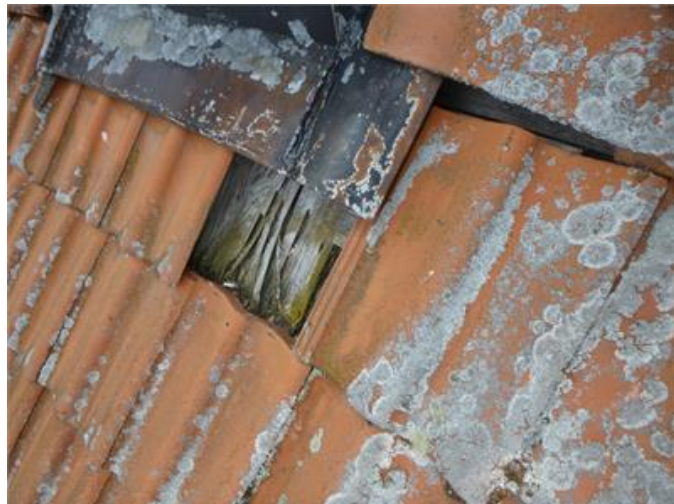
| Besiktningsresultat | | | | | |
|---|---|---|---|---|---|
| Tak högdal | | | X | | Äldre taktäckning med blandade takpannor över sticketak<br>Eftersatt underhåll på vindskivor<br>Pannor saknas kring vinkelnock och fleranockpannor är lösa<br>Hål i blymantling kring skorstenskrona<br>Det förekommer skadade pannor och nedglidna pannor med lokal röta<br>Mosklädda pannor<br>Väderskydd saknas ovan skorsten<br>Korrosion i plåtningar<br>Korta överlapp på plåtningar<br>Nocktätning saknas<br>Se riskanalys D |

D Äldre takpannor förekommer och den tekniska livslängd anses vara passerad, underhållsbehov avseende takpapp och läkt föreligger därför. Se även info på protokollets näst sista sida, pos. 2.

Nergliden takpanna kring skorsten med underlagstak av sticketak

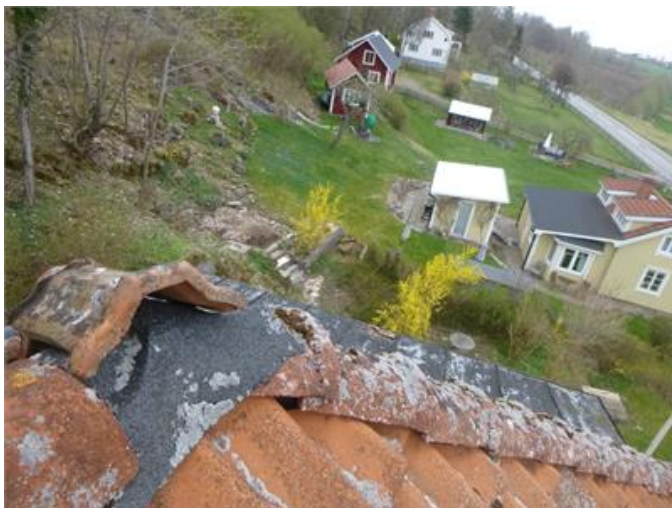
Nockpanna saknas och ersatt med papp

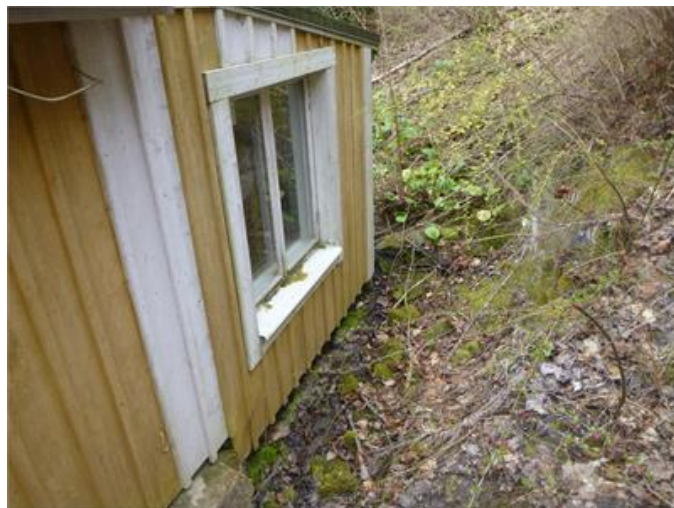
| Besiktningsresultat | | | | | |
|---|---|---|---|---|---|
| Markförhållande | | X | | | Berg i dagen med kraftig lutning mot husliv<br>Detta kan leda till ökad fuktbelastning mot fastigheten |

Berget sluttar brant vid husliv

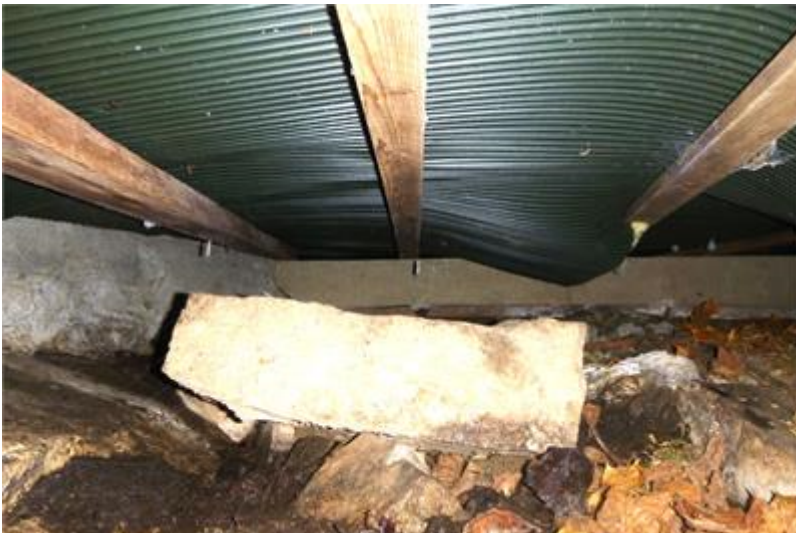
Spår av vatten som rinner in från bergssidan in i grunden  
Plastfoile saknas mot markytan  
Något nedhängd blindbotten  
Berg förekommer i dagen  
Grunden är ej krypbar pga låg höjd  
Vid sticprovskontroll mättes en fuktkvot på 21% upp i blindbotten.

Det kritiska gränsvärdet för mikrobiell tillväxt brukar anges till ca 15-17% fuktkvot (FK).

För att säkert fastställa konstruktionens kondition och fuktstatus måste en mer omfattande undersökning utföras.

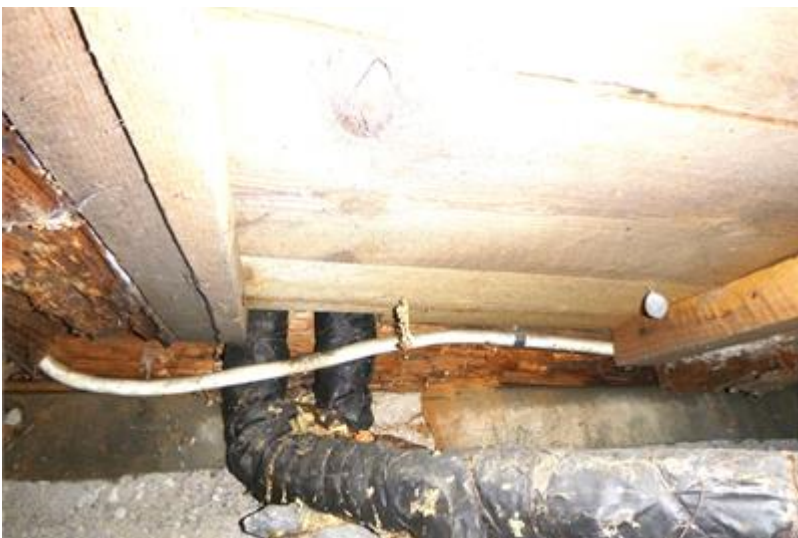
Vatten står delvis på golv/marken och trycker igenom grundmuren från bergssidan. Det förekommer rötskador i bottenstock och blindbotten samt skadedjursangrepp.

Det finns organiskt byggspill mot markytan som saknar plastfoile.

Vid stickprovskontroll mättes en fuktighet i bottenstocken på 20-21% i fuktkvot.

Det kritiska gränsvärdet för mikrobiell tillväxt brukar anges till ca 15-17% fuktkvot (FK).

För att säkert fastställa konstruktionens kondition och fuktstatus måste en mer omfattande undersökning utföras.
