Fastighetsbeteckning  
Hälsinggården 4:137  
Adress  
Blockhusvägen 28  
79145 Falun

| Uppdragsnummer | WA6274 |
| Besiktningsdatum | 2025-04-14 |
| Besiktningsföretag | OBM Besiktning i Dalarna AB |

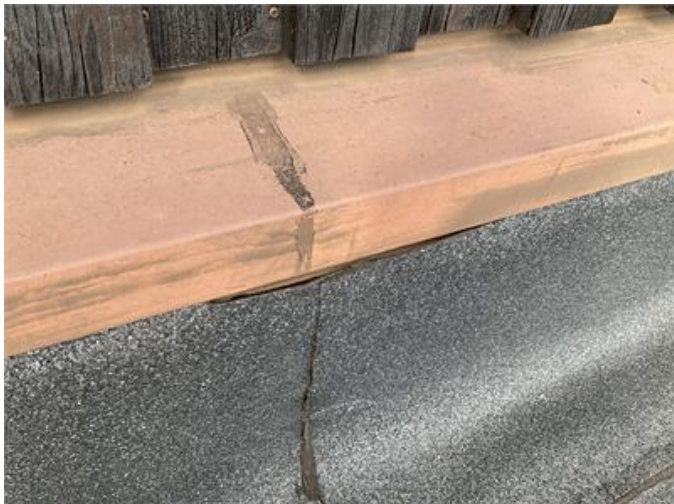
| Besiktningsresultat | | | | | |
|---|---|---|---|---|---|
| | | | x | | Pappuppvik lokalt otätt under fönster, vägg fjädrar under plåtbleck med risk för in läckage. |

Otätt pappuppvik under bleck.
