Besiktningssprotokoll

Anticimex Försäkringsbesiktning i samarbete med Fastighetsbyrån

Fastighetsbeteckning: Bacsippan 4	
Fastighetsadress: Vitsippstigen 8	
Postnummer: 45237	Ort: Strömstad

Besiktningdatum: 2025-04-14	Protokollnummer: 68959586
Temperatur: 8 °C	Väderlek: Halvklart
Tekniker: Andreas Klövenäs	
E-post: Andreas.Klovenas@anticimex.se	
Kontor: Uddevalla	
Närvarande: Fastighetsägare deltog i delar av besiktningen

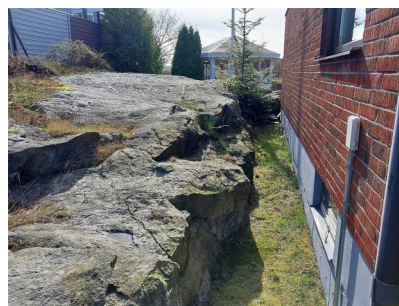
Utvändigt / Markförhållanden

- Marken lutar mot huset.

Detta innebär en ökad fuktbelastning mot grunden.

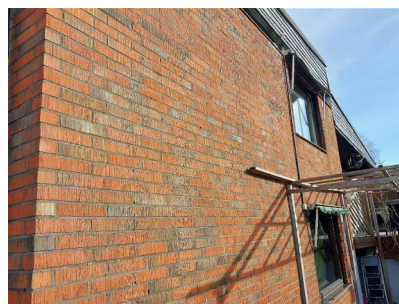
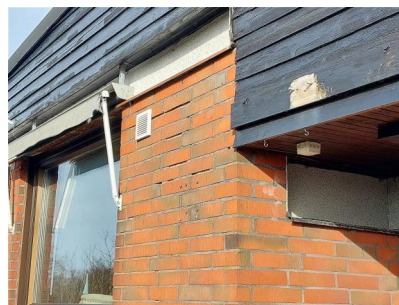
Utvändigt / Fasad

- Fogsläpp finns lokalt i tegelfasaden.
(Södervägg)

Dessa bedöms inte ha lett till bakomliggande skador.

Fogsläpp kan med fördel åtgärdas för att undvika vidare fogsläpp och otätheter i fasaden.

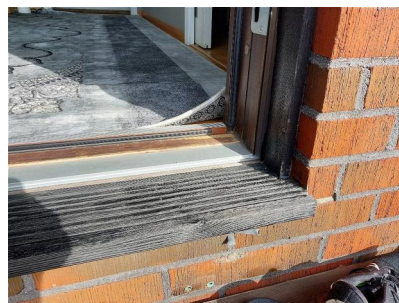
Utvändigt / Dörrar

- Mindre otätheter finns under tröskel (altandörr).

Åtgärdas med lämplig plåt.

Rådgör med plåtslagare kring lämplig åtgärd.

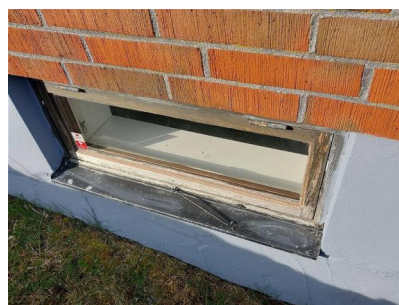
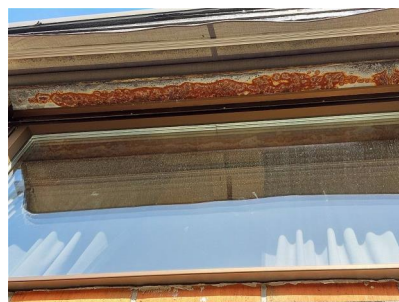
Utvändigt / Fönster

- Äldre fönster är i behov av målning/underhåll.

- Plåtdetaljer är lokalt rostangripna.

Fönster där målning/underhållsbehov finns riskerar pga. sämre vattenavvisande förmåga att få fuktskador. Detta kan leda till rötskador i fönster och fönsterkarm.

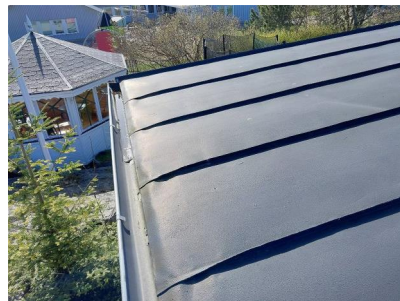
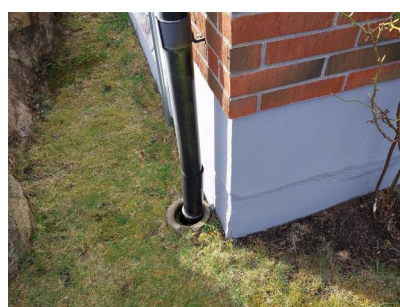
Utvändigt / Hängrännor / Stuprör

- Hängrännor behöver justeras lokalt. (stående vatten)
- Ytrost noterades lokalt i hängrännor.
- Lövsil saknas på enstaka stuprör.

Med ovan nämnda brister finns risk att vatten svämmar över vilket i sin tur kan leda till fuktskador på fasad och sockel.

Justera hängrännor och montera lövsil.

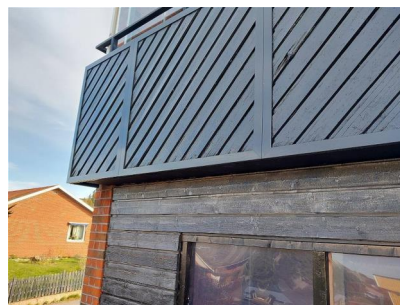
Utvändigt / Balkong

Balkongräcke har målats men har lokala torrspäckor. Mindre rötskador kan förekomma.

Delar av träkonstruktionen kan på sikt behöva bytas.

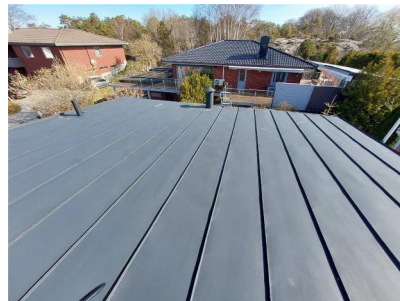
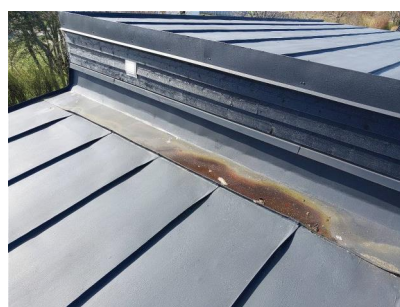
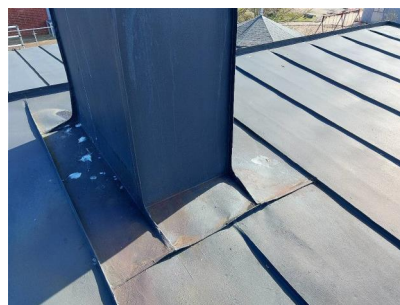
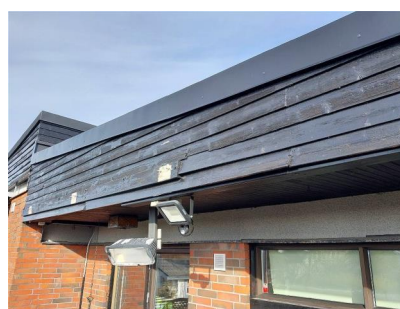
Utvändigt / Tak

- Plåttaket har lokalt färgsläpp och mindre rostangrepp.
- Taksargen av träpanel har målats. Torrspäckor och lokala rötskador kan förekomma. På sikt behöver delar av sargen bytas.

Brister i utvändiga taktäckningen kan leda till att regn- eller smältvatten tränger ner i underliggande takkonstruktion och orsakar fuktrelaterade skador, vilket kan medföra mikrobiella skador.

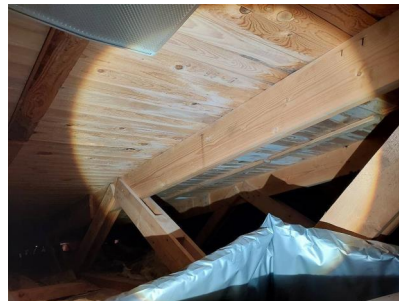
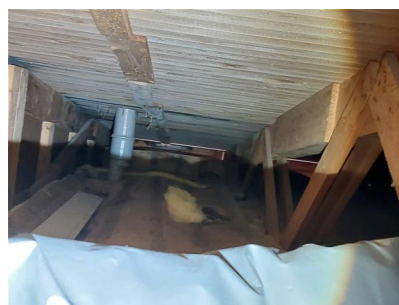
Utvändigt / Vind

Nockvinden är endast besiktigad från vindsluckan då landgång saknas över isoleringen och utrymmet är trångt.

Vid okulär kontroll noterades lokal mikrobiell påväxt på underlagstak. Under senare år har ventilationen i huset förbättrats vilket kan indikera på att den påväxt som noterades kan vara äldre.

Lokala missfärgningar finns invid genomföring.

Vi rekommenderar landgång monteras för att vidare kunna bedöma vinden i sin helhet.

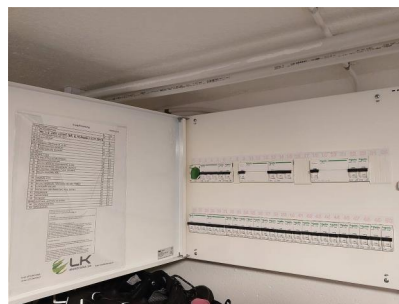
Hela huset / Allmänt

- Jordfelsbrytare finns installerad vid elcentralen.

- Vid funktionskontroll av jordade eluttag noterades inga avvikelser.

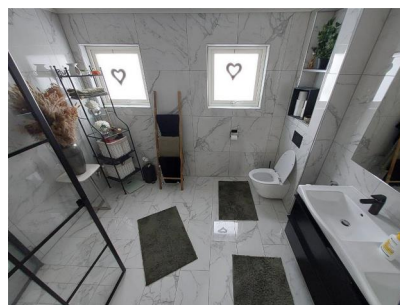
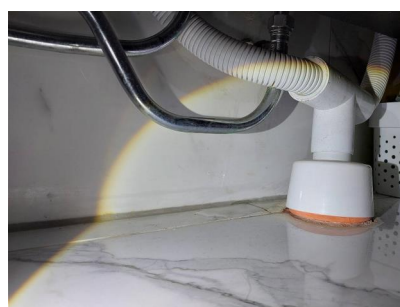
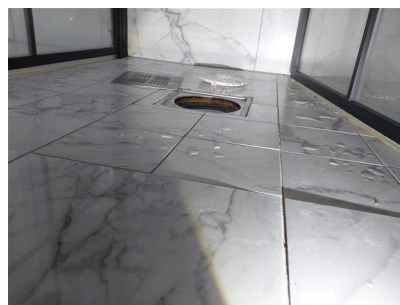
Entréplan / Dusch/Toalett

Plattsättning på golv är något ojämn och lågpunkter kan förekomma. Spillvattenledning sitter inte fixerad och glipar något mot anslutningsmuff. Visst droppläckage förekommer från spillvattenledning.

- Inbyggd spolcistern till toalett saknar skvallerrör.

Utan skvallerrör finns risk att eventuellt läckage inte upptäcks, vilket kan leda till fuktskador i omkringliggande konstruktioner.

Normala fuktvärden indikerades mot klinker/kakel.

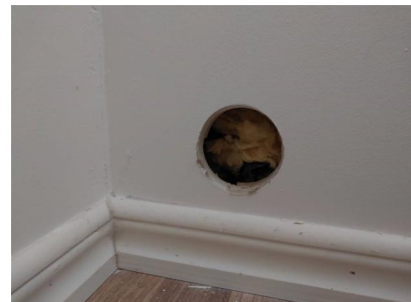
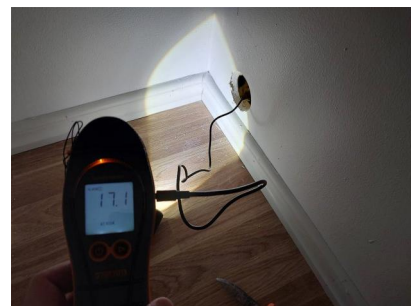
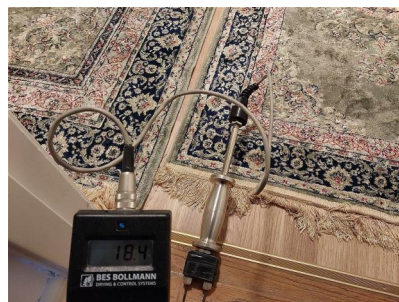
Källarplan / Allmänt

Vid kontroll av konstruktionen uppmättes fuktvärden över kritisk fuktnivå för mikrobiell tillväxt och mikrobiell lukt upplevdes.

- Puts och färgsläpp finns invändigt på grundmuren i Pannrum.
- Utvändigt fuktskydd och dränering är från byggår och betraktas därför ha passerat sin tekniska livslängd.
- Limmad plastmatta finns på betongplattan.

Kontroll av konstruktionen utfördes genom ett upptaget provhåll i vägg (sovrums/allrums) samt via tröskel in i utrymmet.

- Vid kontroll uppmättes relativ fuktighet till 77 % och fuktkvoten till 17-19 %.

Risk för mikrobiell tillväxt föreligger om den relativa fuktigheten (RF) i den omgivande luften är över 75 % vilket i furuvirke motsvarar en fuktkvot (FK) på 17 %.

En fördjupad undersökning rekommenderas för att konstatera orsak till och omfattning av uppmätta fuktvärden och den mikrobiella lukten som upplevdes i konstruktionen. Det är viktigt att tänka på att denna rekommendation om fördjupad undersökningen gäller hela grundkonstruktionen.

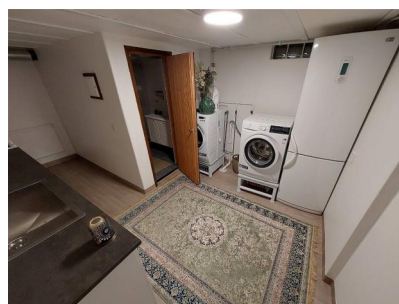
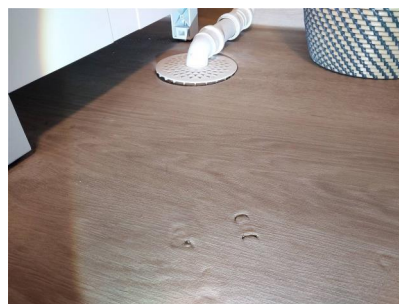
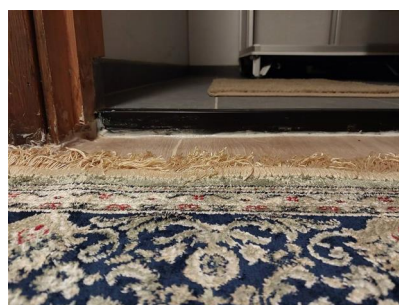
Källarplan / Tvättstuga

- Underlaget är ojämnt under golvbeklädnad/plastmatta och mindre skada finns i golvmattan.
- Uppvik saknas mot instegströskel vid duschutrymme.

Då omgivande konstruktioner består av betong bedöms skaderisken som liten. Man kan dock med fördel lägga igen skadan i golvmattan. Rådgör med mattläggare för lämplig metod.

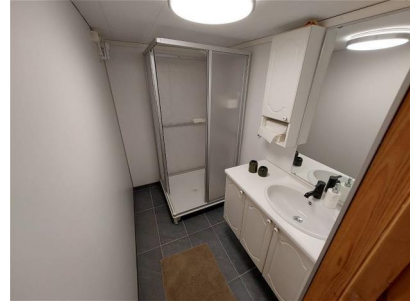
Källarplan / Dusch

Golvbrunnen är en typgodkänd modell av fabrikat Purus. Golvbrunnen är dock svår att bedöma i sin helhet då den är placerad under duschkabin.

Väggarna är beklädda med våtrumskivor. Mindre avvikelser i montering mot kantlist noterades. Skivorna är överlag att anse som riskabla då det räcker med mindre felaktigheter i monteringen för att vatten ska tränga igenom vid skarvar eller anslutningar. Därav förespråkas duschkabin i utrymmet för att undvika risk för framtida skador.
