**Fastighetsuppgifter**

Fastighetsbeteckning  
Fransmannen 9  
Adress  
Manhemsvägen 18A  
19143 Sollentuna

| Besiktningsdatum | 2025-04-21 |
| Besiktningsföretag | OBM Fuktteknik AB |

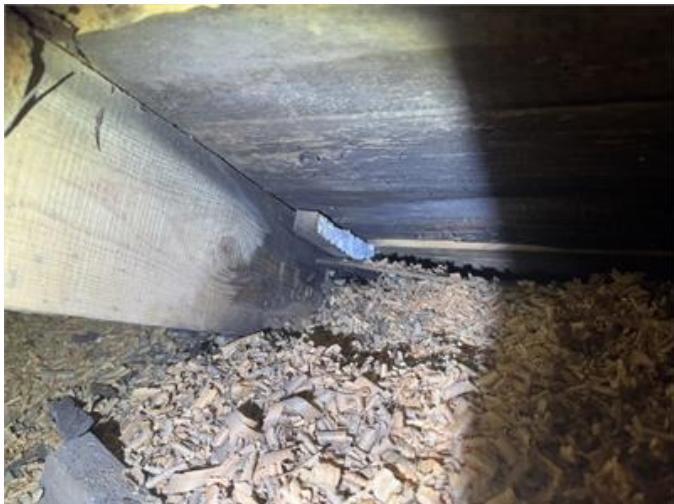
| Besiktningsresultat | | | | | |
|---|---|---|---|---|---|
| Vind | | X | | | <ul style="list-style-type: none"> <li>- Rötskador noterades på ovansida takstolar, för att kontrollera omfattningen av rötskadorna bör en fackman kontaktas för kontroll, vid besiktning kunde inga förhöjda fuktvärden noteras vid mätning.</li> <li>- Otätheter förekommer i skarv till avloppets avluftningsrör, se även bilder &amp; beskrivningar.</li> <li>- Äldre spår av träskadeinsekter noterades på underlagstaket.</li> <li>- Mikrobiell påväxt förekommer på underlagstakets undersida, se kommentar/riskanalys.</li> <li>- Besiktning utfördes från vindens mittgång.</li> </ul> |

Rötskador i övre del av takstol på vindsutrymmet.

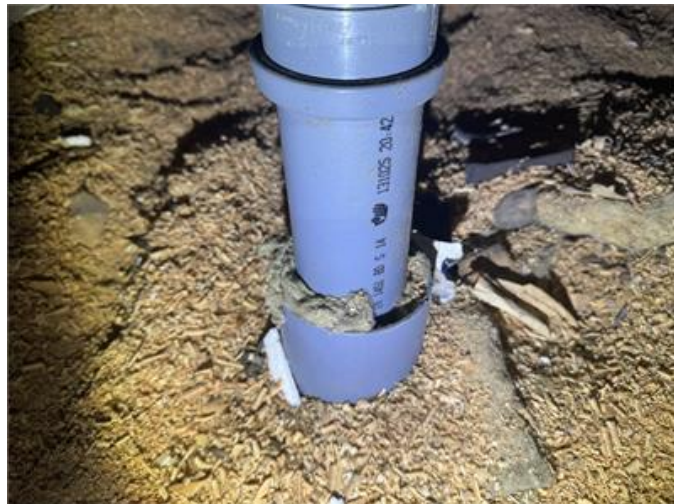
Otättheter vid skarv på avloppets avluftning på vindsutrymmet.

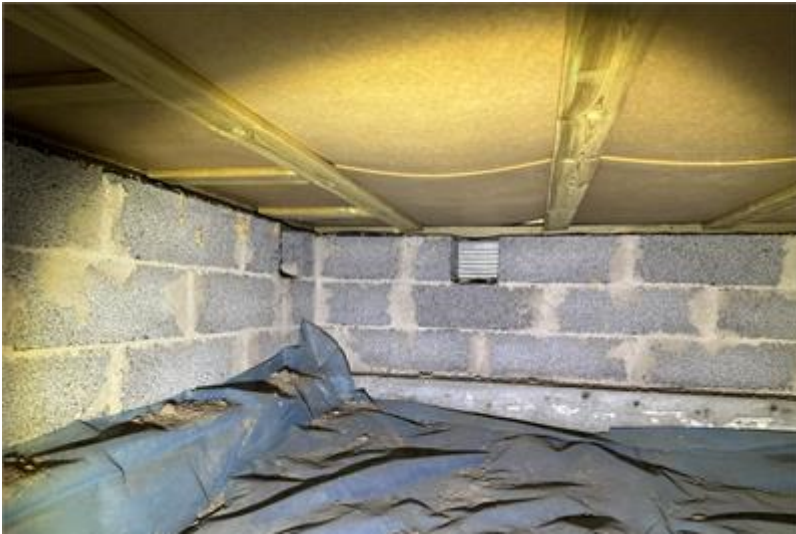
Fuktkvoten i upplagsbrädor och ytterväggssyll uppmättes stickprovsmässigt till 11-13% FK.

Fuktkvoten i golvbjälklag uppmättes till 8-9% FK.

Det kritiska gränsvärdet för mikrobiell tillväxt brukar anges till ca 15-17% fuktkvot (FK).

Notera att stickprovsmässig undersökning är utförd samt att mätvärden normalt sett kan variera över årstiderna. För att säkert fastställa konstruktionens kondition och fuktstatus måste en mer omfattande undersökning utföras.
