**Fastighetsuppgifter**

Sund 3:17

Norra Sundsvägen 16

| Uppdragsnummer | A32511 |

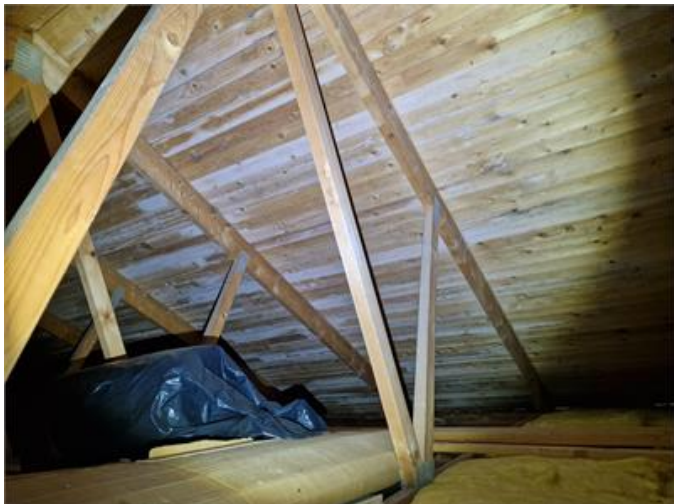
| Besiktningresultat | | | | | |
|---|---|---|---|---|---|
| Invändigt | | X | | | Mikrobiell påväxt förekommer på underlagstakets undersida i vindsutrymme, vilket bör kontrolleras regelbundet för att se om förändringar sker och om åtgärder behöver vidtas. Se även bild sid 5. |

Garage:  
Mikrobiell påväxt förekommer på underlagstakets  
undersida

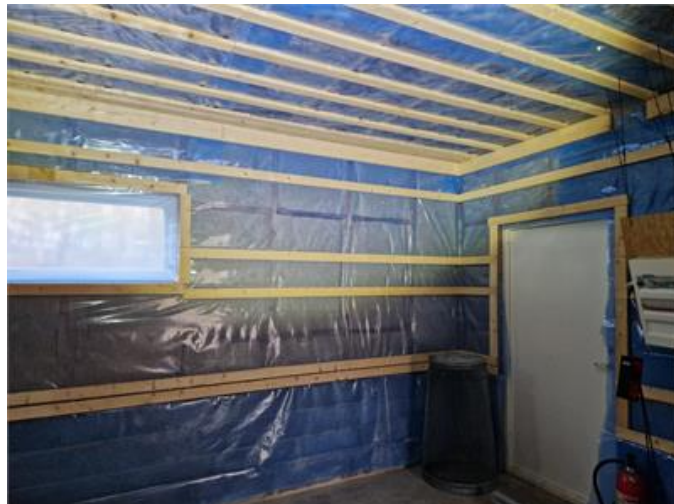
| Besiktningresultat | | | | | |
|---|---|---|---|---|---|
| | | X | | | Insida ej färdigställd.<br>Till exempel saknas skivor på innerväggar och i innetak och elinstallationer har delvis inte förankrats. Se även bild sid 5. |

Garage:  
Insida ej färdigställd.

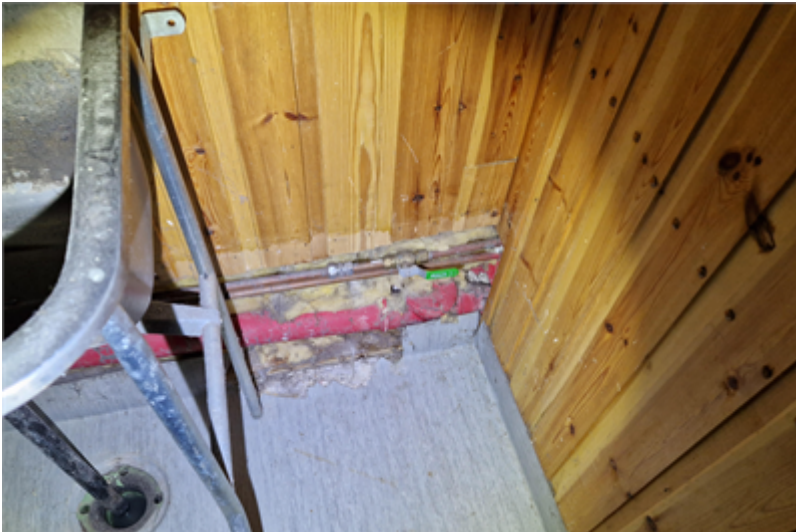
## Bilaga 1

Det förekommer utreglade väggar innanför motfyllda ytterväggar, vilket betecknas som en riskkonstruktion med avseende på fukt- och mikrobiella skador. Indikationer har erhållits att skador kan föreligga och det rekommenderas därför att en fortsatt teknisk undersökning utförs. Se även info på protokollets näst sista sida Pos. 7.

Det kritiska gränsvärdet för mikrobiell tillväxt brukar anges till ca 15-17% fuktkvot (FK).

FK i aktuell konstruktion uppmättes till 19% i liggande träregel i golv/väggvinkel. En vidare kontroll rekommenderas för att fastställa orsak och omfattning.

Dessa konstruktioner kan med fördel tas bort eller bytas mot en fuktsäker konstruktion anpassad för källarväggar/källarutrymmen.

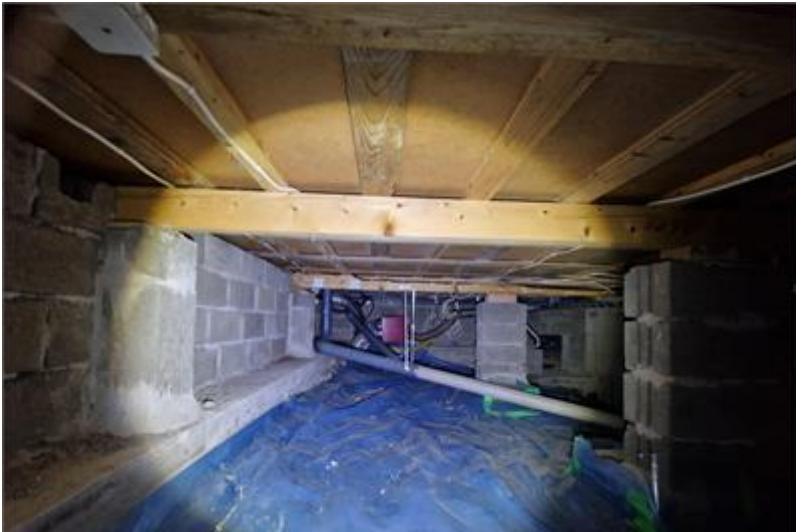
## Bilaga 2

En krypgrund brukar generellt sett betecknas som en riskkonstruktion med avseende på fukt- och mikrobiella skador. Aktuell grund har dock försetts med en avfuktare med hygrostat och grunden ses därför inte som en s.k. konventionell riskkonstruktion. Det är däremot viktigt att regelbundet tillse att avfuktningssystemet fungerar tillfredsställande över tid.

Det kritiska gränsvärdet för mikrobiell tillväxt brukar anges till ca 15-17% fuktkvot (FK).

FK i aktuell grund uppmättes till 12% och ingen avvikande lukt upplevdes i utrymmet.
